Sevalvegen 51, 2822 BYBRUA

**Hjemmekoselig enebolig med  
landlig og barnevennlig  
beliggenhet - 5 soverom - stor  
overbygget terrasse.**

# Tilstandsrapport

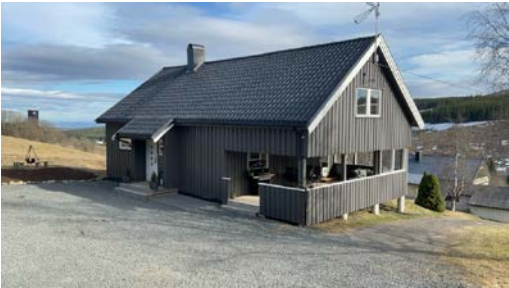
### TG 2 Veggkonstruksjon

**Vurdering av avvik:**  
• Det er ingen eller liten lufting i nedre kant av kledning mot grunnmur.

Småsprekker nederst på kledning er registrert. Eksakt tilstand kan ikke kontrolleres uten bygningsmessige inngrep. Lufting av kledningen er ikke iht. dagens anbefalte løsning, men heller ikke dårligere enn normal løsning ved husets byggeår.

Ingen umiddelbare tiltak ansees som nødvendig, men det anbefales å følge med bygningsdelen.

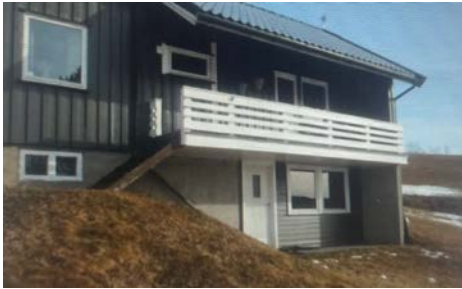
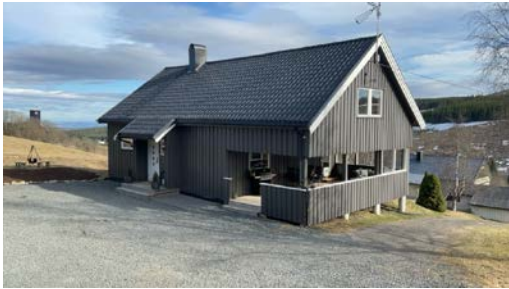
## TG 3 Utvendige trapper

Utvendig trapp i treverk fra luftebalkong til terrennt utenfor soverom, mangler håndlist.

- Rekkverk må monteres for å lukke avviket.

Kostnadsestimat: Under 10 000

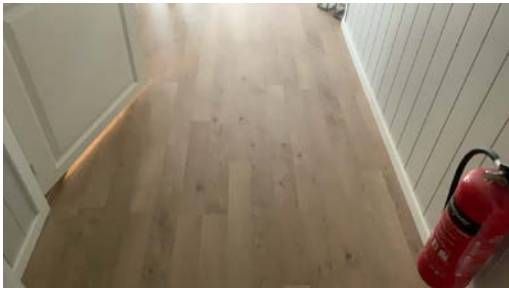
## TG 2 Etasjeskille/gulv mot grunn

- Det er målt høydeforskjell på mellom 15-30 mm gjennom hele rommet. Tilstandsgrad 2 gis med bakgrunn i standardens krav til godkjente måleavvik.
- Målt høydeforskjell på mellom 10 - 20 mm innenfor en lengde på 2 meter. Tilstandsgrad 2 gis med bakgrunn i standardens krav til godkjente måleavvik.

Ved fuktmålinger i trebjelkelag i kjeller registrerte jeg tørre verdier. Mindre riss og sprekker i betonggulv, er ikke unormalt byggeåret tatt i betraktning. Skjevheter i etasjeskiller, dette er normalt byggeåret tatt i betraktning. Erfaringsmessig kan eldre etasjeskiller ha skjulte skader, spesielt over grunnmur, det ble ikke registrert tegn på dette, men det gjøres oppmerksom på risikoen. Setningsskader/sprekk i gulv, ble registrert i gulv under vinduer ved utgangsdør i kjeller. Anbefaler å følge med videre utvikling.

Det anbefales å utføre ytterligere undersøkelser for å avklare omfanget, og eventuelle skader på konstruksjonen. Ut fra resultatet av disse undersøkelsene og bruk av rommene treffes det beslutning om aktuelle utbedringstiltak.

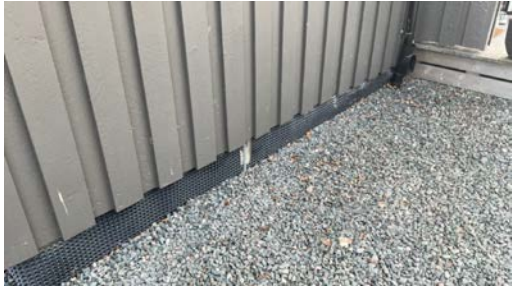
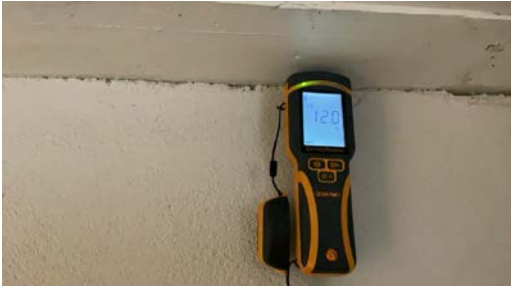
Grunnmuren har sprekkdannelser.

## TG 2 Grunnmur og fundamenter

Overvåk tilstanden jevnlig. Tidspunktet for reparasjon og eventuelt når dette er nødvendig er vanskelig å si noe om. Bruken av underetg/kjeller vil også være avgjørende.
