Tilstandsrapport

Enebolig

Fløgstadvegen 25, 4200 SAUDA

Befaringsdato: 23.03.2026

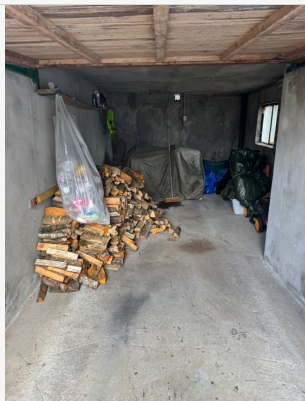
Garasje

Vippeport (234x190) av tre.

Bygget er ikke tilstandsvurdert ihht Forskrift til avhendingslova og NS3600. Dette er kun en enkel beskrivelse.
