# Tilstandsrapport

Enebolig

Trondheimsveien 689, 7200 KYRKSÆTERØRA

Befaringsdato: 22.09.2025

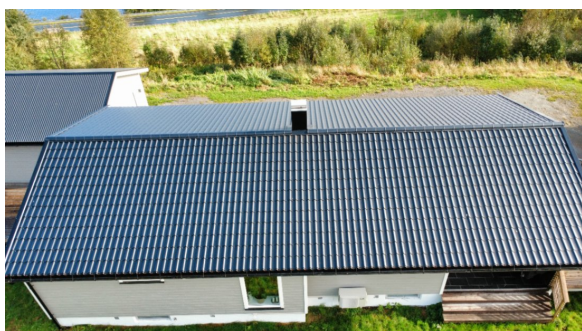
Sorte aluminiums/stål takrenner, nedløp og heldekkende pipebeslag med topphatt. Nedløp er tilkoblet avløp i grunn.

- Stigetrinn for feier må monteres.

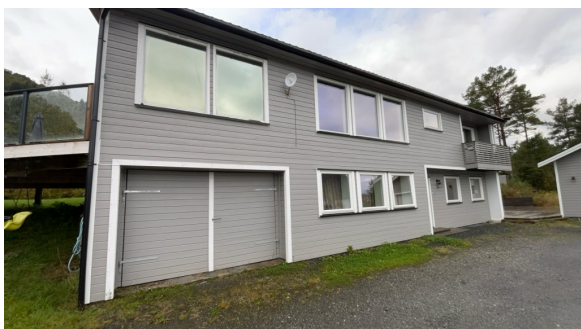
Oversikt.

Bordkledning går stedvis nesten helt ned i terreng.

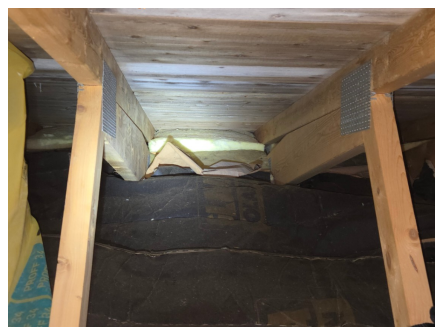
Konstruksjon er ikke tilstrekkelig luftet over kjøkken og det er synlig hvitt mugg på underpanelet enkelte steder

- Konstruksjon er ikke tilstrekkelig luftet over kjøkken. Det anbefales å undersøke muligheten for å få etablert lufting ut mot raftekasser.
- Misfarging og sotskader ved pipe og på pipeløp. Se kommentar på pkt. pipe

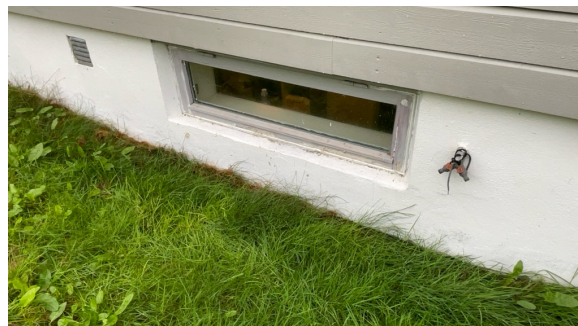
Vindu på vaskerom

- Det er påvist noen glassruter som er punktert eller sprukne.
- Karmene i vinduer er slitte og det er sprekker i trevirket.

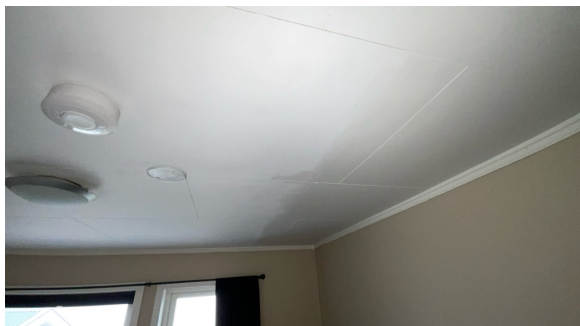
Ujevn overflate/farge i himling på soverom 1 i 1. etasje.

- Ikke behov for tiltak umiddelbart, tiltak må vurderes ut fra behov og egne ønsker. Det må også kunne påregnes noe flikking/utbedring når inventar tas ned og flyttes ut.

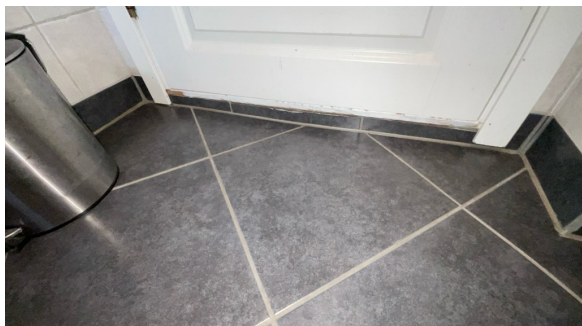
Det er målt høyde på gulv og på topp flis ved dør

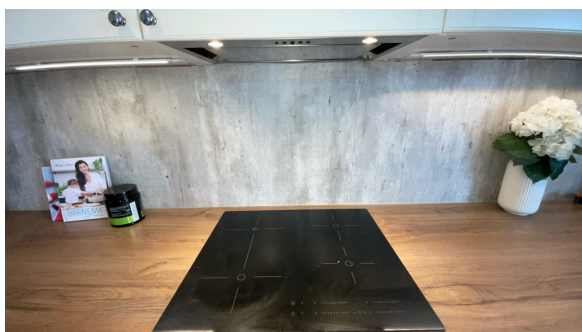
Det er kjøkkenventilator med avtrekk ut.

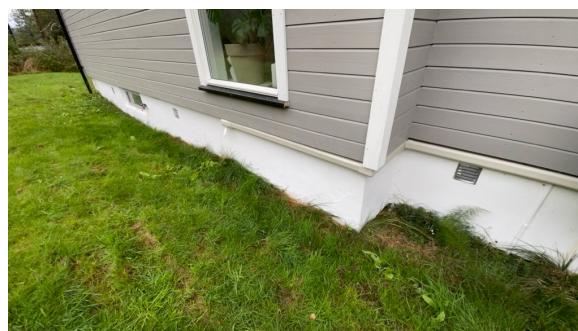
Oversikt

- Grunnmuren har sprekkdannelser.

Liten sprekk i mur/puss ved kjellervindu

- Ikke behov for umiddelbare tiltak, men sprekker bør overvåkes over tid og tiltak må vurderes ut fra hvordan dette utvikler seg.
