Velkommen til  
Trondheimsveien 689!

Tilstandsrapport .....38

Befaringsdato: 22.09.2025

Rapportdato: 03.10.2025

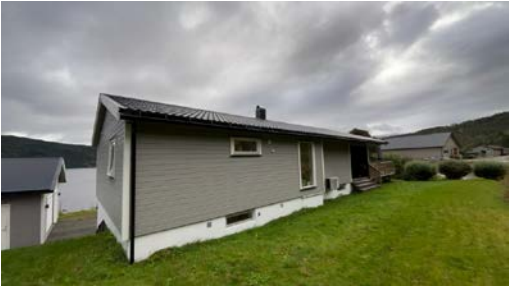
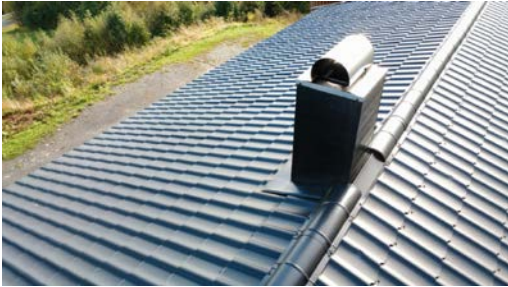
Oversikt pipehatt

**Vurdering av avvik:**  
• Det mangler tilfredsstillende adkomst til pipe for feier.

**Konsekvens/tiltak**  
• Stigetrinn for feier må monteres.

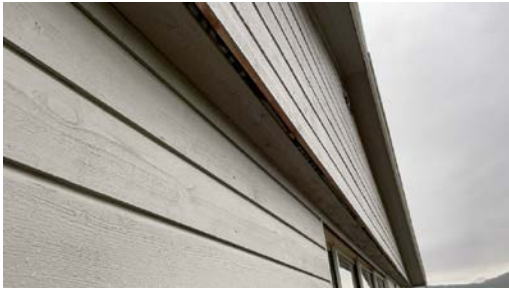
Mangler dekkbord over vindsperre på gavelvegg mot veranda.

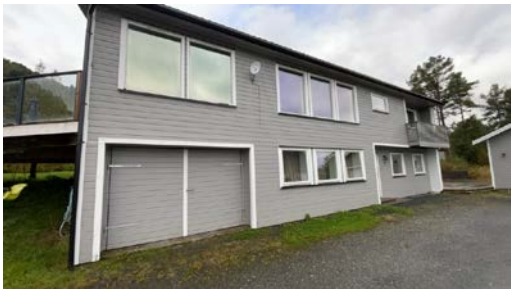
**Vurdering av avvik:**  
• Bordkledning går stedvis nesten helt ned i terreng.  
• Det er avvik:

Oversikt.  
Bordkledning går stedvis nesten helt ned i terreng.

Konsekvens: Det anbefales nærmere undersøkelser vedrørende omfang/eventuelle skader, samt foreta tiltak for at mus ikke skal komme inn i konstruksjon og føre til skade.

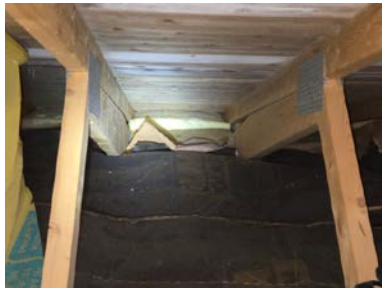
Konstruksjon er ikke tilstrekkelig luftet over kjøkken og det er synlig hvitt mugg på underpanelet enkelte steder

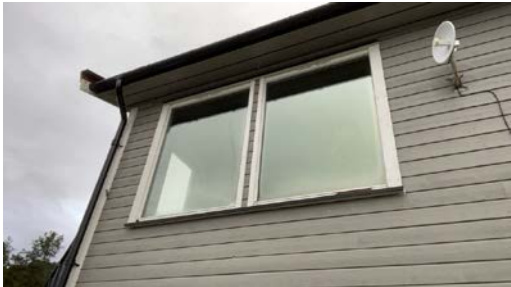
Vindu i overbygd veranda, punkterte glass

- Vinduer med punkterte/sprukne glass må påregnes skiftes ut, enten hele vinduet eller kun selve glassene.
- Det må påregnes noe vedlikehold og at enkelte vinduer må skiftes ut.
- Det må foretas lokal utbedring.

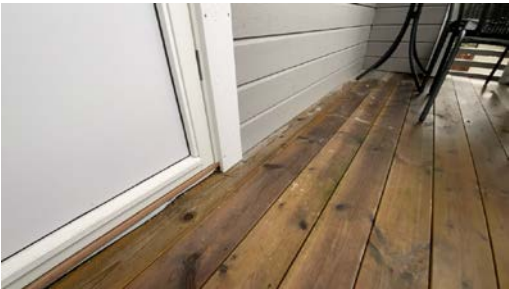
Mangler beslag mellom balkong og vegg

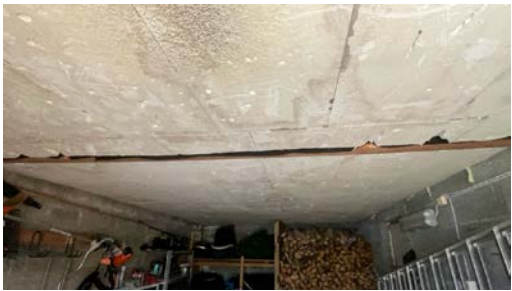
Synlig styropor i himling

- Tiltak:
  - Synlig styropor bør tildekkes i himling. (Ikke noe krav ut fra dagens bruk)
  - Synlig styropor i eldre døråpning bør fjernes og erstattes med ny isolasjon. Isolasjon må også tildekkes
  - Tiltak med betonggulv må vurderes ut fra fremtidig bruk

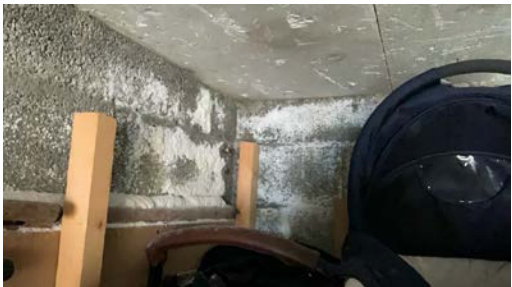
Synlig saltutslag på bakre hjørne av vegg

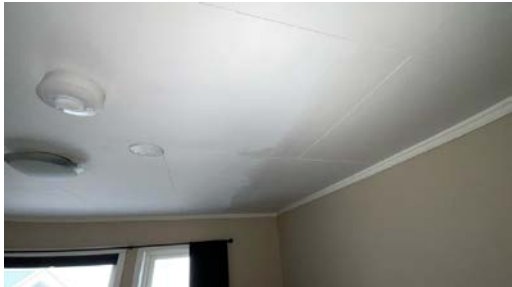
Ujevn overflate/farge i himling på soverom 1 i 1. etasje.

- Tiltak:
  - Ikke behov for tiltak umiddelbart, tiltak må vurderes ut fra behov og egne ønsker. Det må også kunne påregnes noe flikking/utbedring når inventar tas ned og flyttes ut.

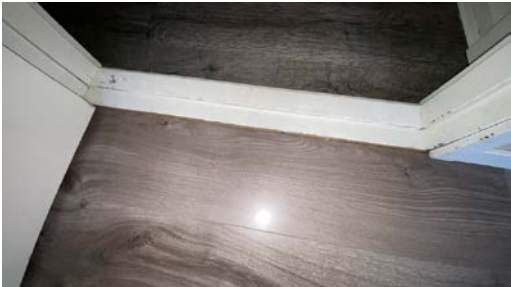
Mangler list/fuge mellom gulv og dørterskel på soverom 1 i 1. etasje

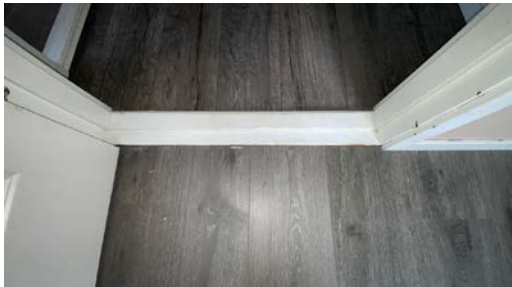
Mangler list/fuge mellom gulv og dørterskel på soverom 2 i 1. etasje

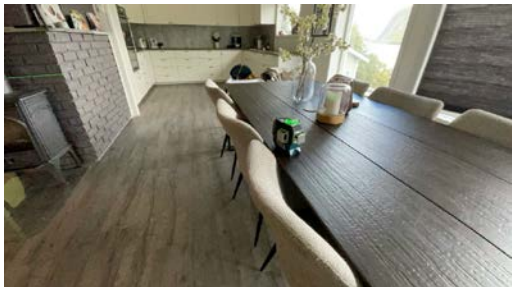
1. etasje  
Plassering av laser ved kontroll av stue/kjøkken. Det er målt 18 mm høydeforskjell gjennom rommet. TG 2.

- For å få tilstandsgrad 0 eller 1 må høydeforskjeller rettes opp. Det vil imidlertid sjelden være økonomisk rasjonelt som et enkeltstående tiltak i en bolig som dette. Dersom boligen en gang skal renoveres, kan man vurdere slike tiltak.

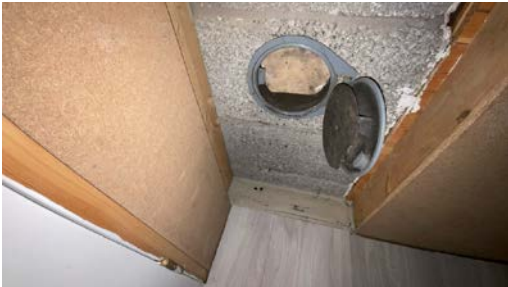
Vedovn på stue

Det er montert sotlukestein i sotluke for å ivareta brann sikkerheten. Det bør monteres plate på gulv

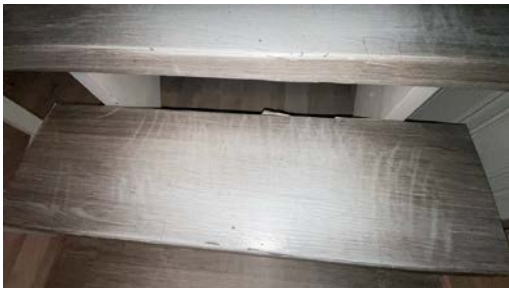
Trapp sett fra kjeller/underetasje

- Åpninger i rekkverk er større enn dagens forskriftskrav til rekkverk i trapper.
- Åpninger mellom trinn i innvendig trapp er større enn dagens forskriftskrav.
- Det mangler håndløper på vegg i trappeløpet.
- Rekkverkshøyder er under dagens forskriftskrav til rekkverk i trapper.
- Det er avvik:

Noe slitasje på overflater i trapp

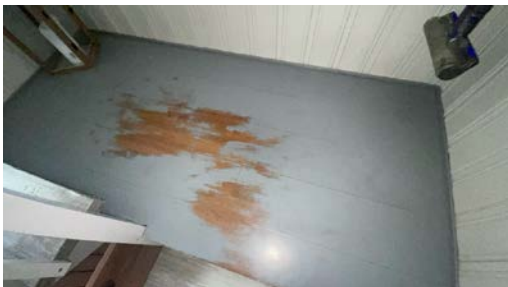
Noe slitasje på overflater i trapp

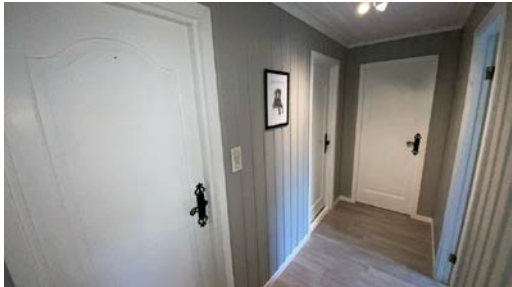
- Det er påvist avvik som tilsier at det bør foretas tiltak på enkelte dører.
- Det er avvik:

Dører til toalett, vaskerom og soverom. Dør til vaskerom er vanskelig å lukke siden dørbildet er vridd

- Det bør foretas tiltak på enkelte dører.

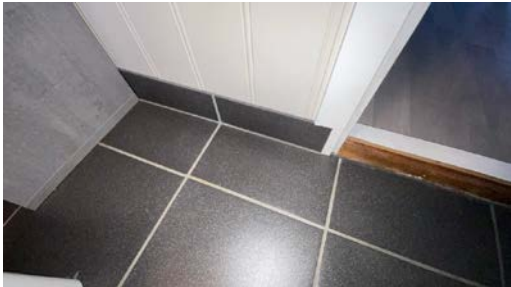
- Våtrommet er overflateoppusset uten fornying av tettesjikt.
- Tettesjiktet i rommet har nådd forventet levetid på gulv. Det er ingen tettesjikt på vegg.
- Naturlig ventilering og tilluftsventilering ved dør er for liten
- Tilnærmet flatt gulv, fall tilfredsstiller ikke krav fra renoveringsår
- Noe overflateskader/merker på veggplater.

- Manglende oppgradering av våtrommet medfører høy risiko for at konstruksjonene ikke vil tåle vanlig bruk av vann eller lekkasjer. Dette kan føre til fuktskader på tilstøtende konstruksjoner.

Veggflis er montert utenpå veggplater

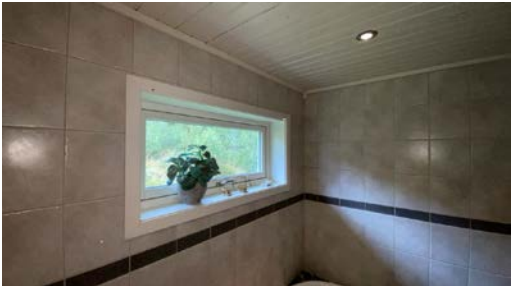
- Det er vindu/dør med ikke fuktbestandige materialer i våtsonen (ved vask, dusj, badekar, osv.), løsningen eller byggematerialet er uegnet.
- Det er avvik:

Vindu er plassert i våtzone ovenfor badekaret

- Vindu i våtzone: Ikke behov for tiltak så lenge det benyttes badekar uten å dusje og bruker sikrer seg så det ikke er direkte vannpåkjenning på overflater. Utsettes vegg ved vindu for fukt må det utføres tiltak for å sikre mot skader og lekkasjer

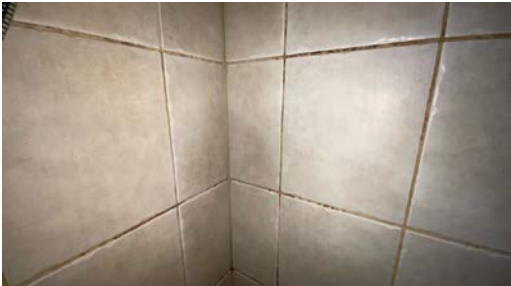
Misfarging på veggfuger i dusj

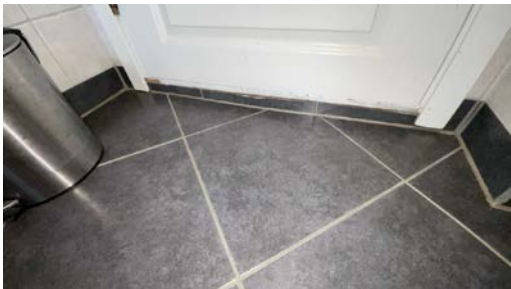
- Det er avvik:
- Skade på flis ved toalett
- Skade på flis i dusj
- Noe slitte fuger i dusj
- Det foreligger ikke dokumentasjon på montering av varmekabel i gulv

Det er målt høyde på gulv og på topp flis ved dør

- Det bør innhentes dokumentasjon på varmekabel fra utførende om det er mulig. Samsvarserklæring på arbeid er ikke fremlagt.  
- Ikke behov for umiddelbare tiltak på gulvoverflater, må vurderes ut fra egne ønsker.

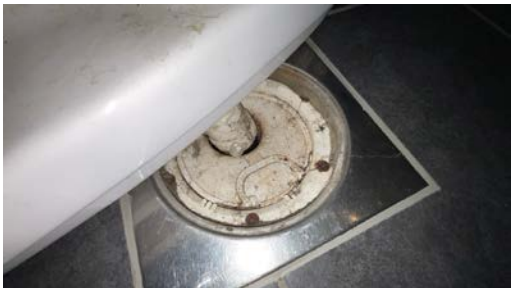
- Mer enn halvparten av forventet brukstid er passert på membranløsningen.
- Det er avvik:

Ingen mulighet for kontroll i sluk ved badekar, tettet med fugemasse.

- Det er viktig å merke seg at levetiden til en membran varierer basert på kvalitet, installasjon og bruk. Eldre membraner kan bli sprø og sprekke opp, noe som fører til at de mister sin vanntettende funksjon. Dette kan resultere i vannlekkasjer gjennom vegger og gulv og fuktskader.
- Tiltak:
- Overvåk tilstanden jevnlig. For å få tilstandsgrad 0 eller 1 må tettesjiktet skiftes ut, men tidspunktet for når dette er nødvendig er vanskelig å si noe om.
- Det bør innhentes dokumentasjon på arbeid med skjult membran om det er mulig. Det skal bekrefte at arbeidet er fagmessig utført.

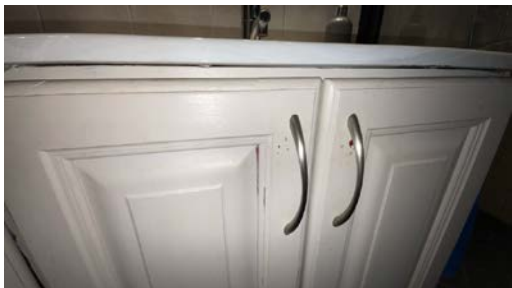
- Slitasje på enkelte fronter
- Mangler håndtak på skuffe
- Skade på veggflis ved toalett

Slitasje på enkelte fronter

- Ved implementering av innebygget sisterner var det ikke krav om lekkasjesikring, konstruksjonen bør jevnlig observeres.
- Uten dreneringsløsning/lekkasjesikring kan lekkasjer pågå over lang tid uten å bli oppdaget. Dette kan føre til omfattende fuktskader i omkringliggende byggematerialer.
- Tiltak:
- Lokal utbedring må kunne påregnes for å lukke avviket.

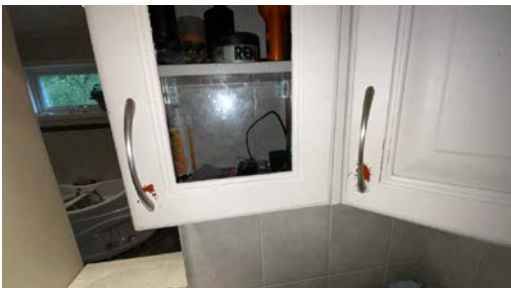
Slitasje på enkelte fronter

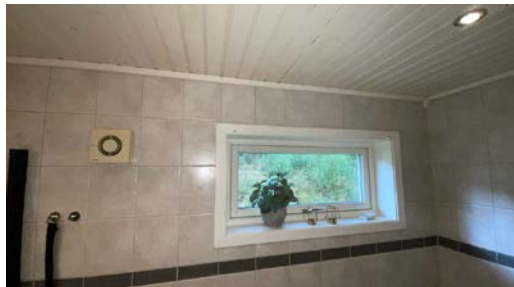
- Det er avvik:
- Over halvparten av forventet funksjonstid er gått for avtrekksvifte. Det vil være større behov for vedlikehold/bytte i tiden som kommer.

Mekanisk avtrekk på vegg og åpningsvindu

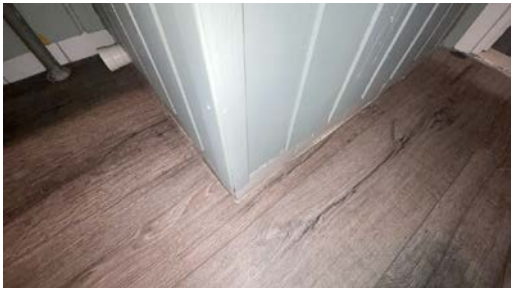
- Toalettrom mangler tilluftsventilering, f.eks. spalte/ventil ved dør.
- Det er avvik:
- Det er ikke fuget mellom veggflis og gulv ved montering av belegg/vinylklikk
- Sprekk i ei veggflis på hjørne mot teknisk rom

Det er ikke fuget mellom veggflis og gulv ved montering av belegg/vinylklikk

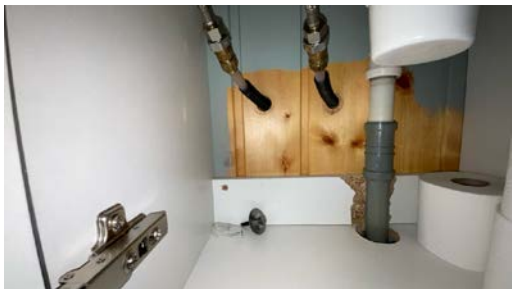
- Det er påvist at eventuelt lekkasjevann fra rør i rør system ikke ledes til sluk eller annen kompenserende løsning.
- Det mangler tettemuffer i enden av varerør på rør-i-rør-system.
- Rørkursene på rør-i-rør systemet på vannledninger er ikke merket.

Mangler tettemuffer på ender av rør

- Det må monteres tettemuffer i enden av varerørene.
- Det bør foretas tiltak på anlegget som sikrer bedre løsning på eventuelt lekkasjevann fra rør i rør system.
- Rørkurser på rør-i-rør system bør merkes.

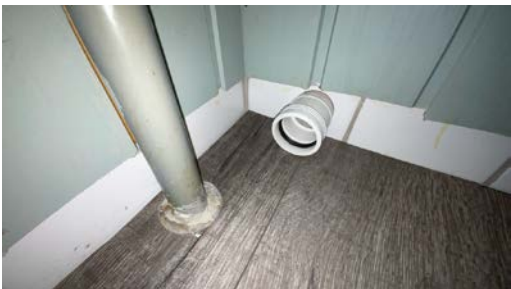
Rør som kommer fra teknisk rom er ført ut mot toalettrom

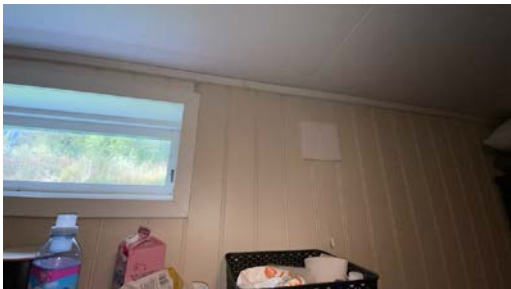
- Det er påvist avvik i ventilasjonsløsning i forhold til gjeldende krav på oppføringstidspunktet.
- Det er påvist mangelfull ventilasjon på ett eller flere rom i boligen.

Ventil på vegg i underetasje

- Ventilasjonsløsningen må utbedres.
- Det bør etableres veggventiler/vindusventiler i alle oppholdsrom som ikke har det.

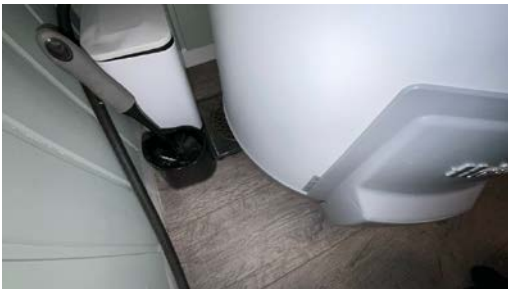
- Utløpsrør fra sikkerhetsventil skal legges med fall til sluk, her føres evt. lekkasjevann til vinylklist som er montert på eldre flisgulv med sluk under varmtvannsbereider og det er risiko for at belegget vil løsne ved fuktbelastning.

Sluk er plasert bak varmtvannstank uten synlig membran i sluk.

- Det bør etableres tilfredsstillende avrenning eller lekkasjesikring ved varmtvannstank.

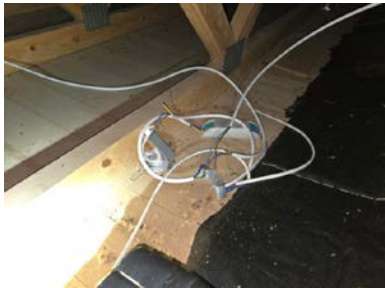
Åpne koblinger ved spotter over overbygd veranda og løse kabler mellom spotter

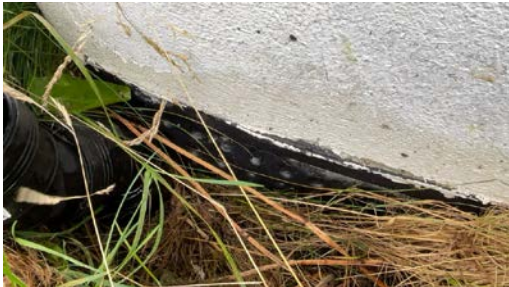
Grunnmursplast er løs ved taknedløp på hjørnet og ligger noe under terrengnivå

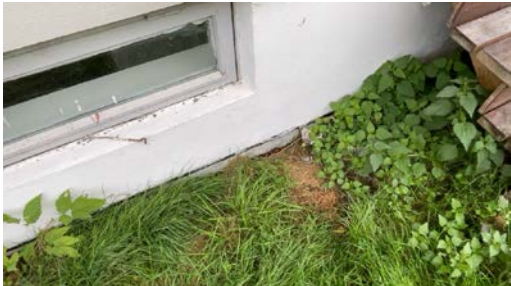
Grunnmursplast er løs ved kjellervindu

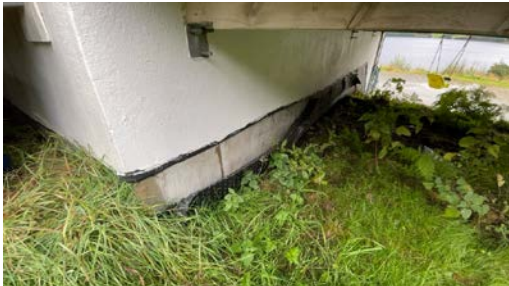
Grunnmursplast er løs ved garasje
