# Tilstandsrapport

Enebolig

Trondheimsveien 689, 7200 KYRKSÆTERØRA

Befaringsdato: 22.09.2025

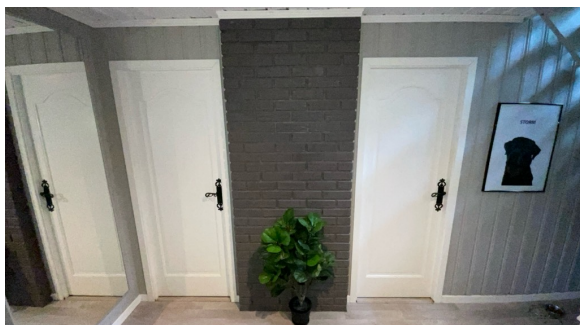
Dører til toalett, vaskerom og soverom. Dør til vaskerom er vanskelig å lukke siden dørbildet er vridt

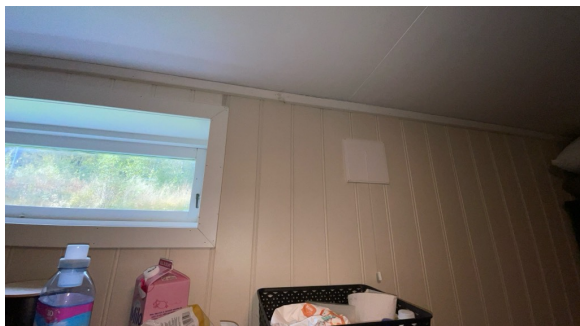
Ventil på vegg i underetasje

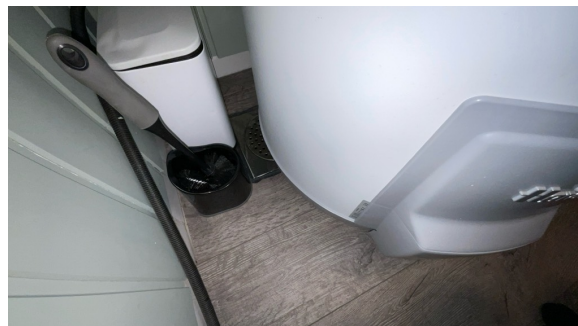
- Utløpsrør fra sikkerhetsventil skal legges med fall til sluk, her føres evt. lekkasjevann til vinylklist som er montert på eldre flisgulv med sluk under varmtvannsbereder og det er risiko for at belegget vil løsne ved fuktbelastning.

Sluk er plassert bak varmtvannstank uten synlig membran i sluk.

- Det bør etableres tilfredsstillende avrenning eller lekkasjesikring ved varmtvannstank.
