Velkommen til  
Trondheimsveien 689!

Tilstandsrapport .....39

| Befaringsdato: 22.09.2025 | Rapportdato: 03.10.2025 | Oppdragsnr.: 20704-1603 | Referansenummer: RG8148 |
| Autorisert foretak: Midt Norsk Takst AS | Sertifisert Takstingeniør: Svenn Marius Skålvik | Vår ref: Svenn Marius Skålvik | |

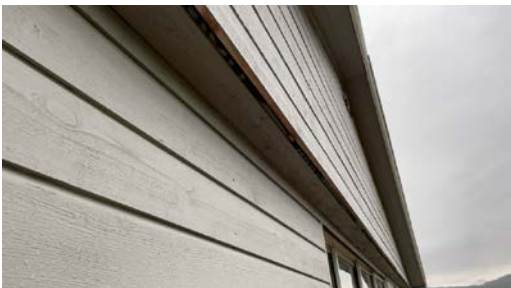
Mangler dekkbord over vindsperre på gavelvegg mot veranda.

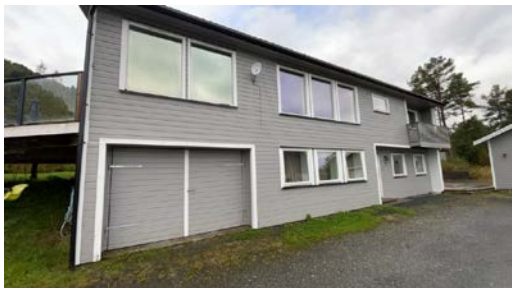
Oversikt.  
Bordkledning går stedvis nesten helt ned i terreng.

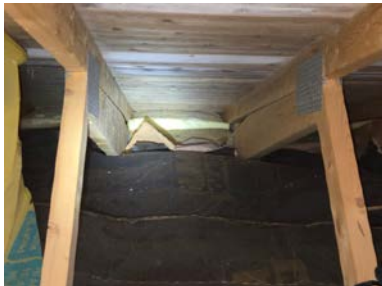
Konstruksjon er ikke tilstrekkelig luftet over kjøkken og det er synlig hvitt mugg på underpanelet enkelte steder

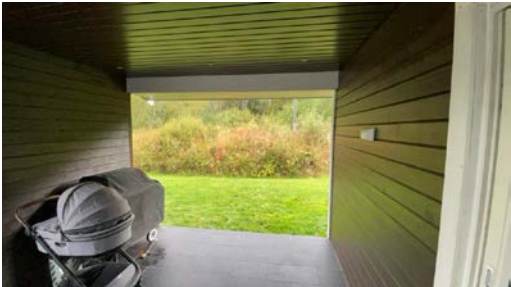
Åpent ut til hage med trapp til terreng

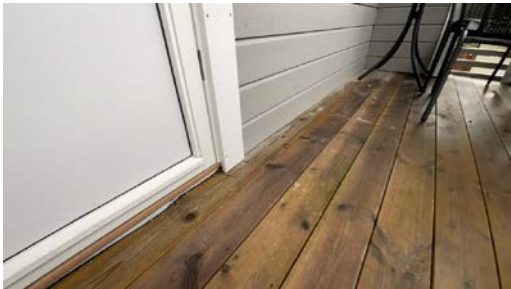
Mangler beslag mellom balkong og vegg

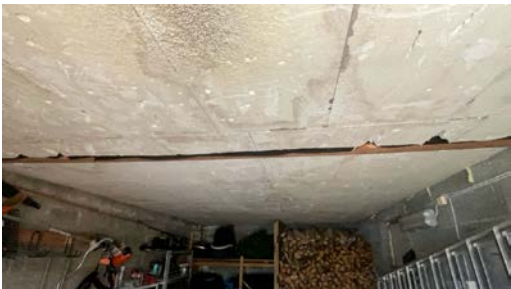
Synlig styropor i himling

- Synlig styropor i eldre døråpning bør fjernes og erstattes med ny isolasjon. Isolasjon må også tildekkes

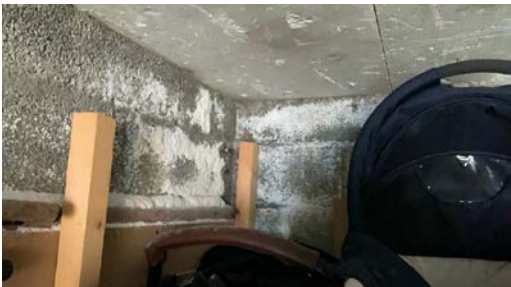
Synlig saltutslag på bakre hjørne av vegg

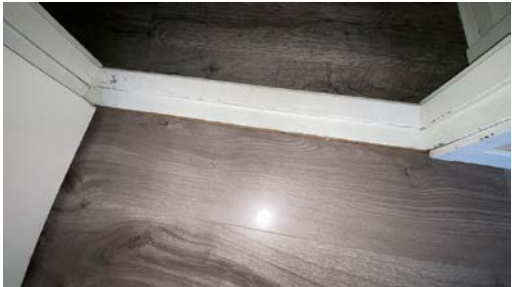
Mangler list/fuge mellom gulv og dørterskel på soverom 1 i 1. etasje

- Ikke behov for tiltak umiddelbart, tiltak må vurderes ut fra behov og egne ønsker. Det må også kunne påregnes noe flikking/utbedring når inventar tas ned og flyttes ut.

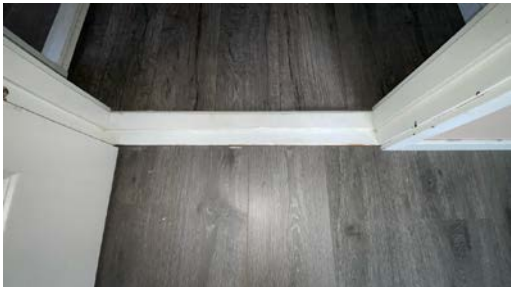
Mangler list/fuge mellom gulv og dørterskel på soverom 2 i 1. etasje

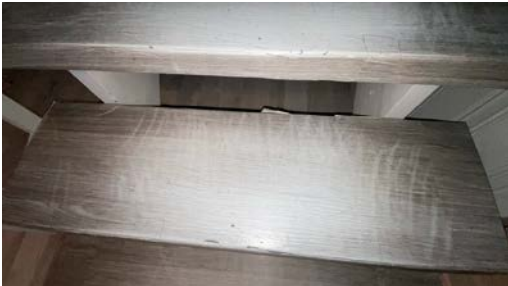
Noe slitasje på overflater i trapp

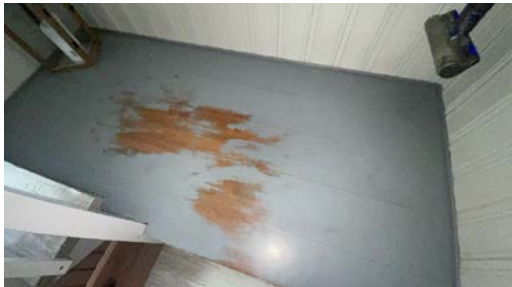
Noe slitasje på overflater i trapp

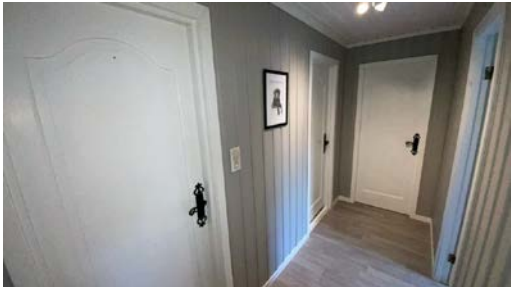
Dører til toalett, vaskerom og soverom. Dør til vaskerom er vanskelig å lukke siden dørbladet er vridd

- Det bør foretas tiltak på enkelte dører.

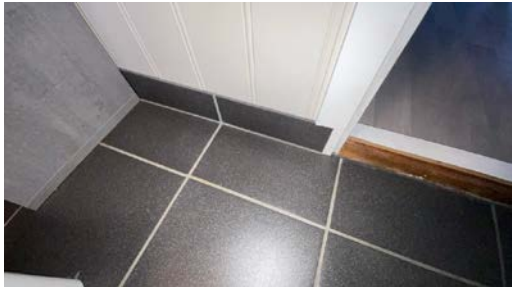
- Våtrommet er overflateoppusset uten fornying av tettesjikt.
- Tettesjiktet i rommet har nådd forventet levetid på gulv. Det er ingen tettesjikt på vegg.
- Naturlig ventilering og tilluftsventilering ved dør er for liten
- Tilnærmet flatt gulv, fall tilfredsstillende ikke krav fra renoveringsår
- Noe overflateskader/merker på veggplater.

Veggflis er montert utenpå veggplater

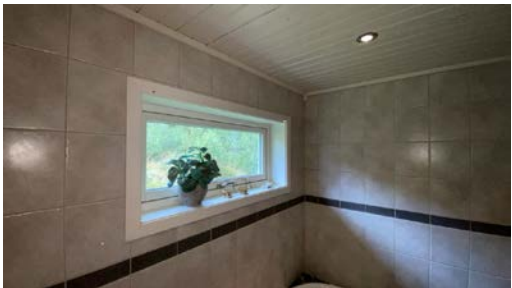
Vindu er plassert i våtzone ovenfor badekaret

- Vindu i våtzone: Ikke behov for tiltak så lenge det benyttes badekar uten å dusje og bruker sikrer seg så det ikke er direkte vannpåkjenning på overflater. Utsettes vegg ved vindu for fukt må det utføres tiltak for å sikre mot skader og lekkasjer

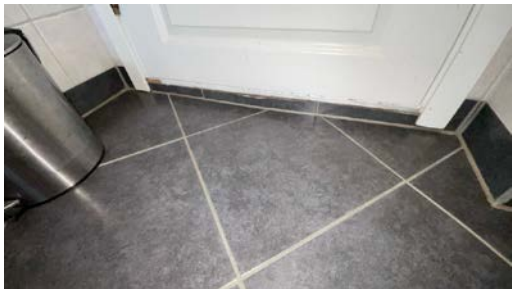
Det er målt høyde på gulv og på topp flis ved dør

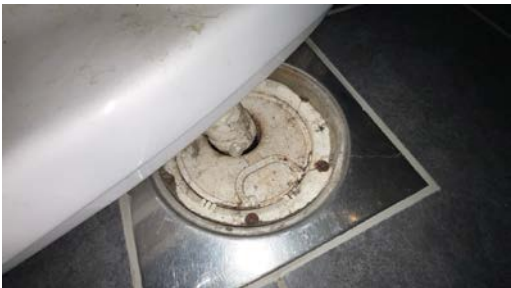
Ingen mulighet for kontroll i sluk ved badekar, tettet med fugemasse.

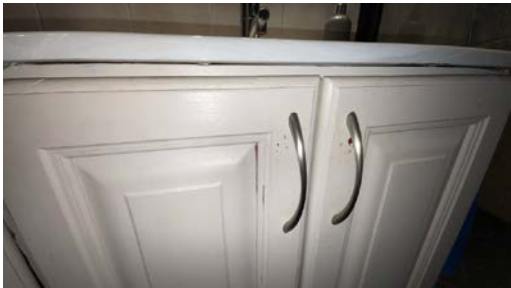
Slitasje på enkelte fronter

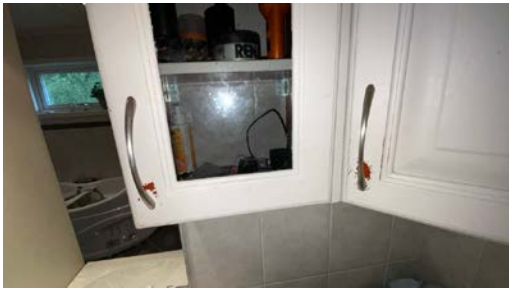
Slitasje på enkelte fronter

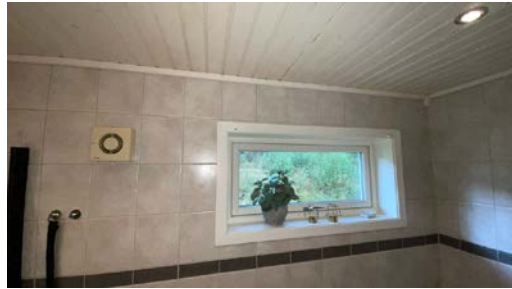
- Det er avvik:
  - Over halvparten av forventet funksjonstid er gått for avtrekksvifte. Det vil være større behov for vedlikehold/bytte i tiden som kommer.

Mekanisk avtrekk på vegg og åpningsvindu

- Tiltak:
  - Det er ikke behov for utbedringstiltak på befaringsdagen på avtrekksvifte, men ut ifra alder må vedlikehold og oppgraderinger påregnes.

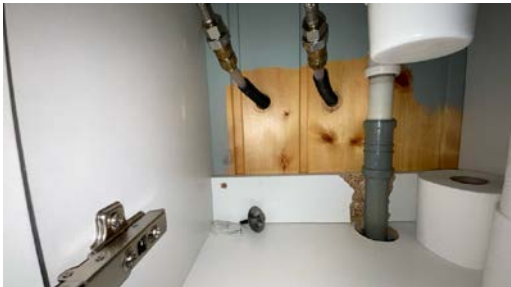
Mangler tettemuffer på ender av rør

- Det må monteres tettemuffer i enden av varerørene.
- Det bør foretas tiltak på anlegget som sikrer bedre løsning på eventuelt lekkasjevann fra rør i rør system.
- Rørkurser på rør-i-rør system bør merkes.

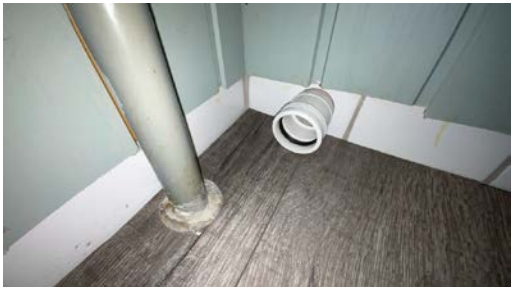
Rør som kommer fra teknisk rom er ført ut mot toalettrom

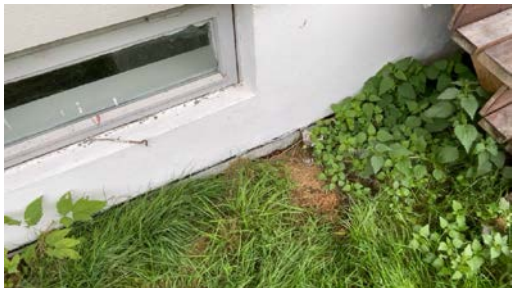
Grunnmursplast er løs ved kjellervindu

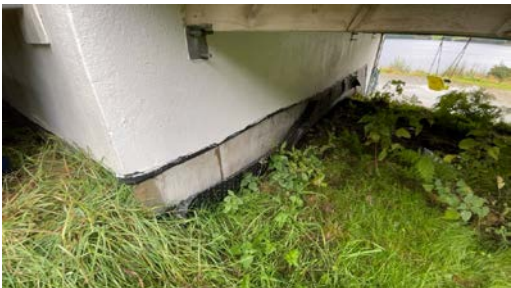
Grunnmursplast er løs ved garasje
