Handverksvegen 50, 7790 MALM

**Enebolig beliggende i sjøkanten. 4  
(5) soverom | 2 bad | Garasje | Pen  
hage | Mulighet for rask  
overtagelse**

# Din nye bolig?

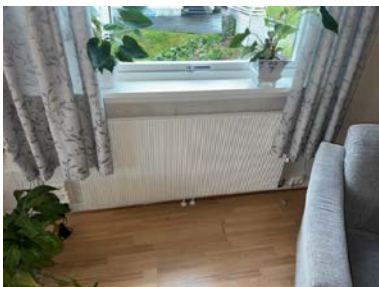
## TG 2 Elektrisk anlegg

Alder på anlegget tilsier at en utvidet EI- kontroll anbefales. dette for og kartlegge anleggets fullstendige tilstand.
