Tilstandsrapport

Del av tomannsbolig

Hestehagen 28, 2407 ELVERUM

Befaringsdato: 04.10.2024

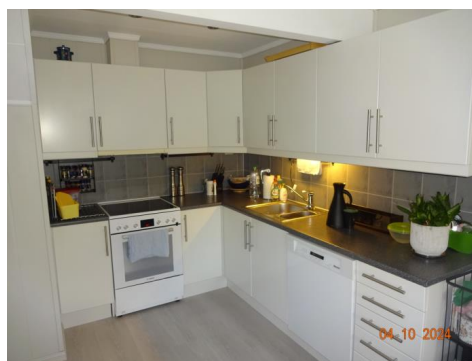
1. ETASJE > STUE/KJØKKEN

TG 1 Overflater og innredning

Innredning antatt fra byggeåret.
Kjøkkeninnredning med laminert benkeplate, over og underskap, glatte fronter, skuffer, fliser i benkerygg, opplegg for oppvaskmaskin, ettgreps blandebatteri og to rustfrie kummer.

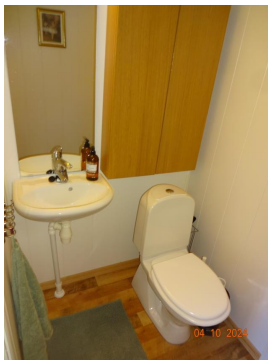
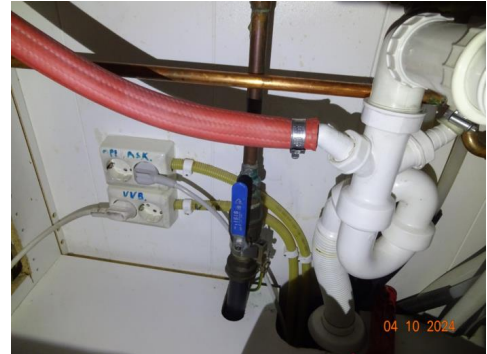
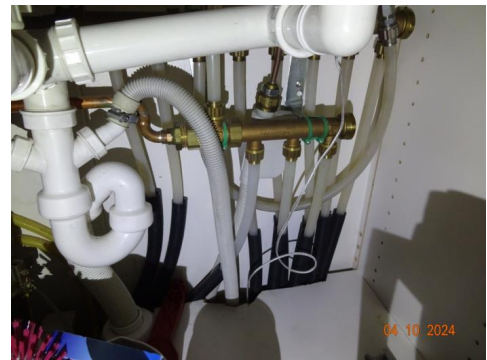
TG 1 Avløpsrør

Avløpsledninger av PVC (plastrør).
Kloakk antatt luftet over tak.
