Tilstandsrapport

Enebolig

Rislivegen 10, 7345 DRIVDALEN

Befaringsdato: 27.08.2024

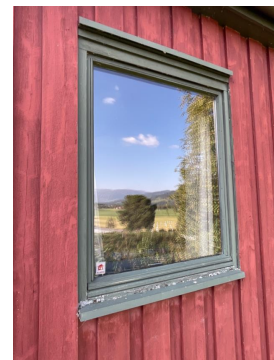
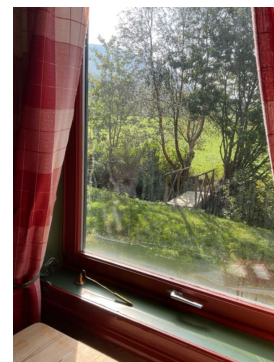
TG 2 Vinduer

Vurdering av avvik:

- Det er påvist noen glassruter som er punktert eller sprukne.
- Karmene i vinduer er slitte og det er sprekker i trevirket.

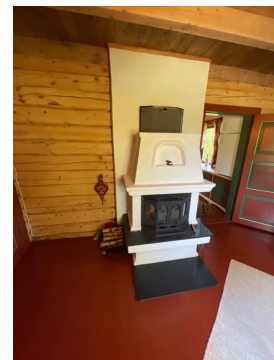
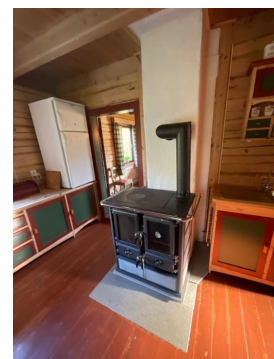
Vurdering av avvik:

- Det er avvik:

Plate under ildsted i 2. etasje er for kort i forhold til kravet om minimum 300mm foran vedinnlegg. Sotluke har rust og er vanskelig å åpne. Med tanke på alder på pipa kan det ikke utelukkes at pålegg om etablering av stålrør i pipeløp kan komme.

- Tiltak:

Det anbefales at det lokale feiervesenet kontaktes for en kontroll av pipe og ildsteder.

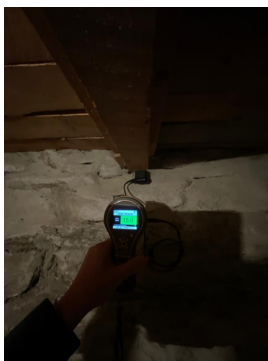
Vurdering av avvik:

- Det er påvist indikasjoner på noe fuktgjennomtrenging i kjellergulv.
- Det er påvist indikasjoner på noe fuktgjennomtrenging inn i kjellermur.

- Andre tiltak:

Det må påses at kjelleren til en hver tid er tilstrekkelig ventilert.

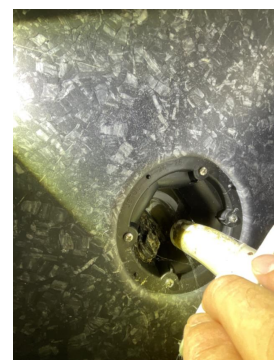
1.ETASJE > BAD

TG 1 Sanitærutstyr og innredning
