Rislivegen 10, 7345 DRIVDALEN

Liten enebolig med oppgradert bad

Nøkkelinformasjon

Befaringsdato: 27.08.2024

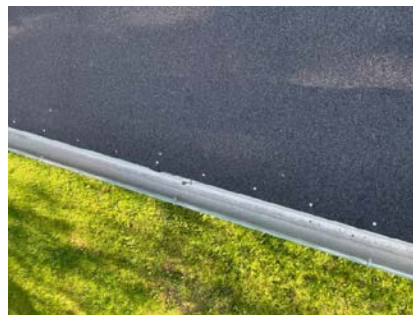
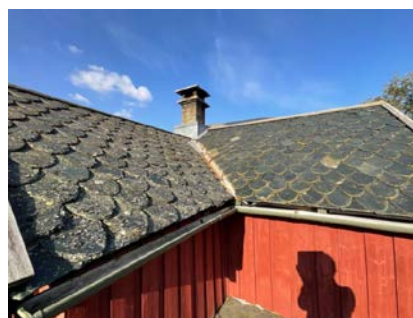
Med tanke på alder og slitasje på taktekkingen må det påregnes omlegging/utskifting av taktekkingen, samt foreta kontroll/utskifting av undertak.

Synlige spiker på tak over bad må dekket med asfaltlim.

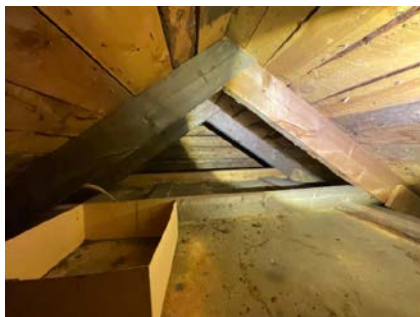
! TG IU Takkonstruksjon/Loft - Tilbygg

Punktet må sees i sammenheng med Taktekking

Ved kontroll av underliggende himlinger ble det ikke registrert tegn til skader på befaringdagen.

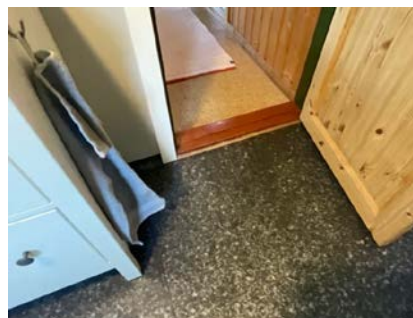
1. ETASJE > BAD

TG 1 Sluk, membran og tettesjikt

Det er plastsluk og synlig vinylbelegg som tettesjikt. Det ble ikke registrert synlige avvik.

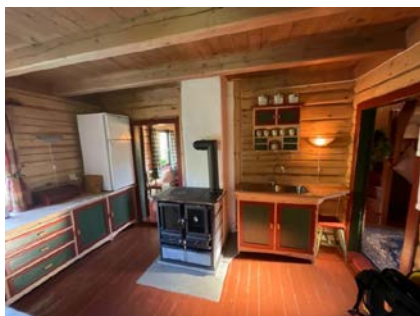
1. ETASJE > KJØKKEN

! TG 1 Avtrekk
