Boligtype: Enebolig  
Eierform: Eiet  
Byggeår: 1954  
BRA/P-rom: 389/248 m²  
Tomtstr.: 3705.8 m²  
Soverom: 4  
Gnr./bnr. Gnr. 46, bnr. 470  
Oppdragsnr.: 1402230079

## Unik mulighet - Ærverdig, romslig og sentralt plassert villa med god utsikt - Stor tomt

Velkommen til Søndenåhaugen 11 - Opprinnelig oppført som direktørbolig for Saudefaldene.

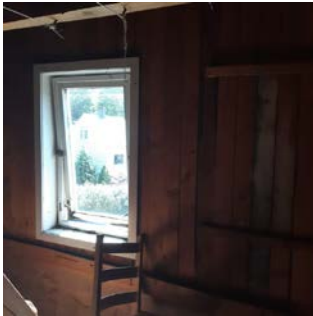
Vindu loft

1.etg.:Vinduer i stuen skiftet i 1998 (TG 1)På kjøkken er det 2 stk vindu, ett fra 1988 (Tg 2) og ett fra 1965 med nyere glass. (Tg 2)  
2.etg. Vinduer skiftet i 1998 (TG 2) Ett gammelt vindu på bad (TG 3)  
3.etg. 2 stk vindu fra 60-tallet (TG 3)  
Kjeller: Vinduer med enkle glass (noen knust) (TG 3)

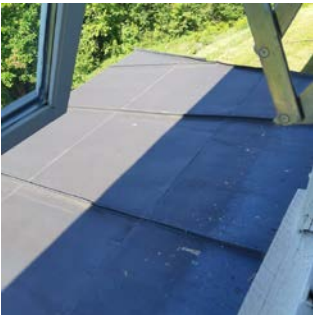
Tak med original båndteking

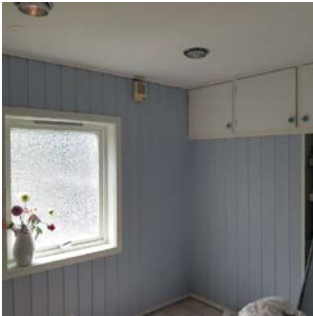
Bad innredet før 1997 må totalrenoveres pga antatt levetid på diverse innredning og utstyr er oppbrukt.

Vindu bør skiftes

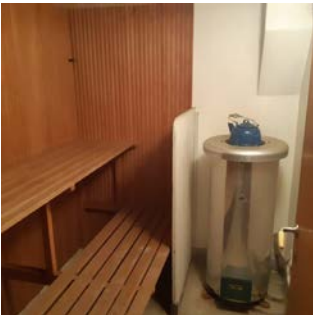
Badstu

Spesialrom > Overflater og konstruksjon > Badstue  
Det er ikke tilfredsstillende ventilering fra rommet. Det er avvik: Kjeller har ikke godkjent takhøyde  
Kostnadsestimat: 50 000 - 100 000

En badstu fra byggeåret er innredet i kjeller med dusj og garderobe

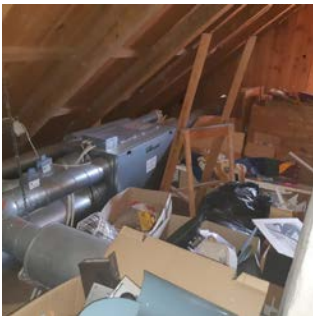
Flebu Villavent Ventilasjonsanlegg -1995

Villavent ventilasjonsanlegg med med ventiler til bad, soverom, gang, stue m. m. montert i 1995.  
Anlegget er ikke funksjonstestet. Det tas derfor forbehold vedr. at anlegget er ok iht. krav.  
Funksjon og filter bør derfor sjekkes.  
Det anbefales å ta en service på hele anlegget.

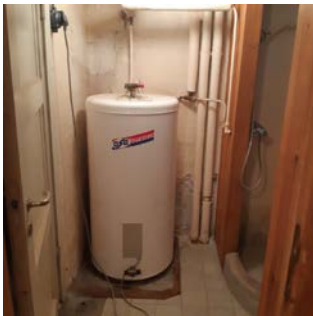
Årstall: 1993

200 liter vv-tank fra 1993

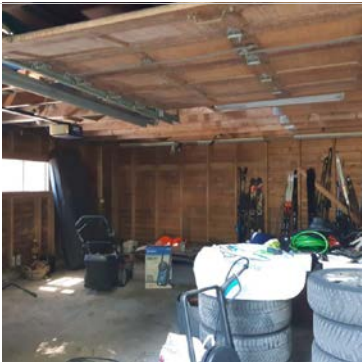
Dobbel garasje med 2 stk leddporter (250x220) med 1 stk automatisk portåpner  
Garasjen har liggende trekledning og H-panner på taket. På baksiden er det mye mose på taket.  
Kledning er ok.  
Det er i tillegg bygd en terrasse på fremsiden
