# Tilstandsrapport

Enebolig

Hans Mustads gate 27, 2821 GJØVIK

Befaringsdato: 14.10.2024

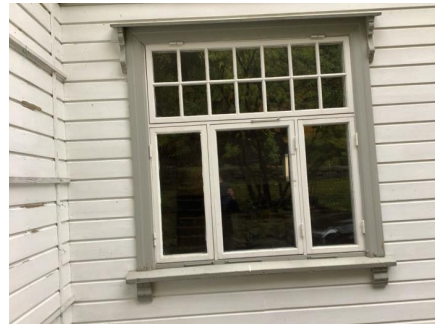
Flere eldre med blyglass.

Bilde av vindu.

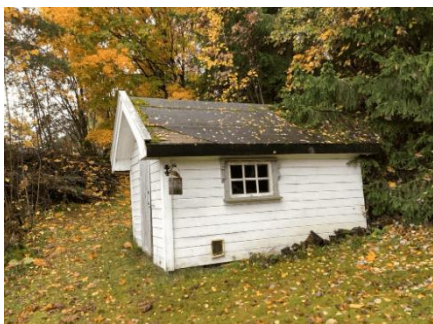
Bod i hagen. Bygget er ikke vurdert.

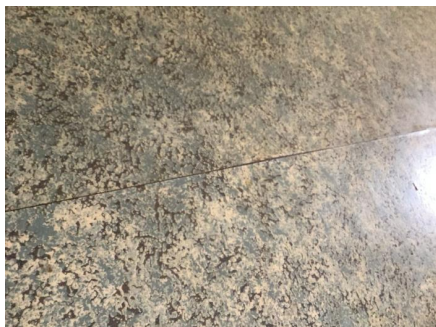
Bilde av belegg på kjøkken.

Avhengig av bruksmønster og krav til estetikk av kjøper kan det være påregnelig med utskiftning/utbedringer.

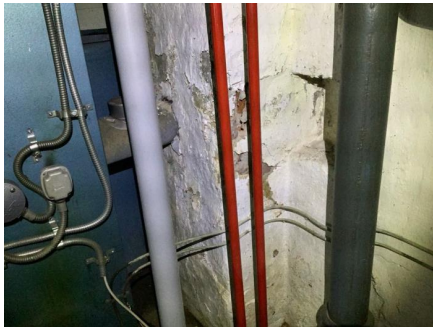
Sentralfyr er tilkoblet i kjeller.

Ytterligere undersøkelser må foretas for å få kartlagt tilstanden og omfanget på pipe og ildsteder. Rehabilitering av pipe kan ikke utelukkes.

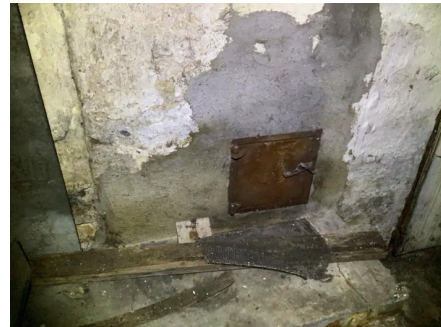
Feieluke i kjeller.

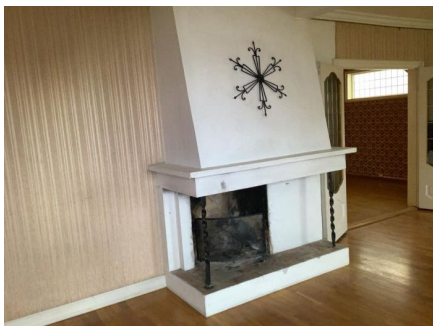
Åpen peis.

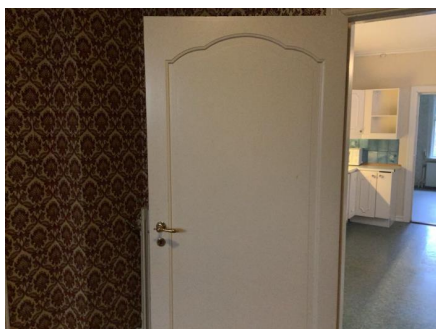
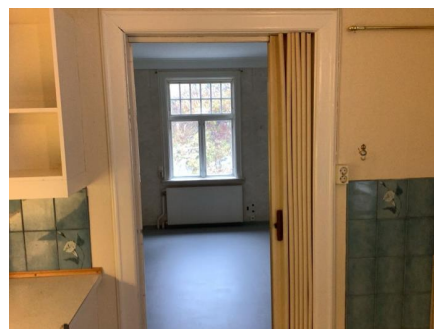
Foldedør mellom stue og soverom.

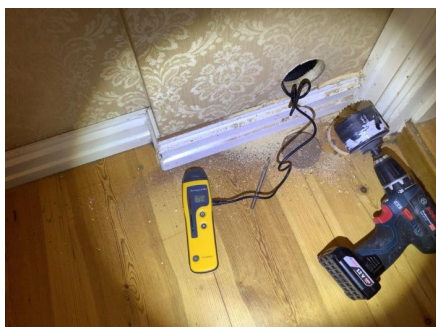
Hulltaking er foretatt uten å påvise unormale forhold. Hulltaking er foretatt ved/i Gang. Fuktkvotemåling (vekt%) i konstruksjonen ble målt til 8.

Hulltaking er foretatt uten å påvise unormale forhold.

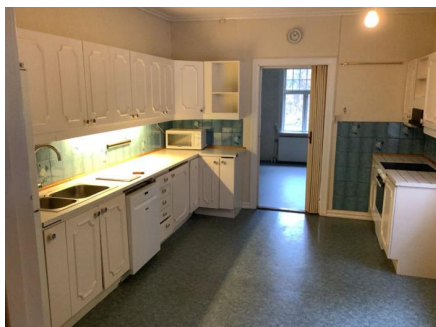
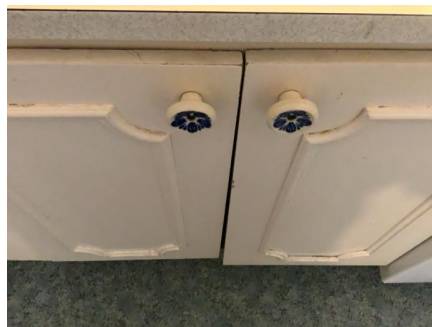
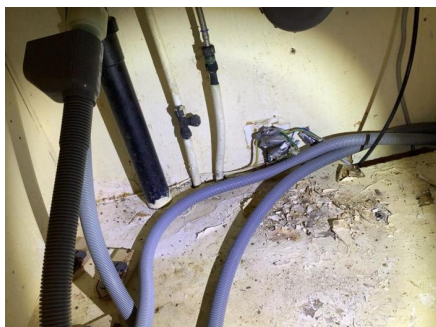
Fuktsvellinger i nedkant av enkelte fronter. Fuktskjolder/svelling i bunnplate i benkeskap. Komfyrvakt anbefales etablert. Innredning bærer preg av slitasje. Eldre innredning. Spor etter mus i kjøkkenskap. Ved bruk av fuktindikator registrerte jeg ingen forhøyede verdier.

Avhengig av bruksmønster og krav til estetikk av kjøper kan det være påregnelig med utskiftning/utbedringer av kjøkkeninnredningen.

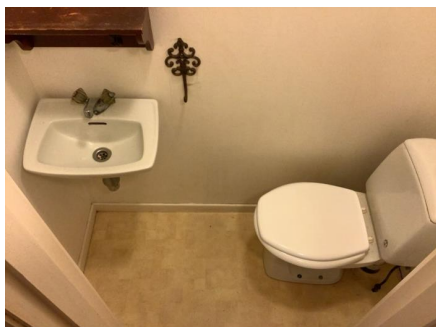
Ventilasjon vurderes som ikke tilfredsstillende. Tilluft mangler under dør. Ved bruk av fuktindikator på utsatte steder registrerte jeg unormale verdier.

Toalettrom.

Det anbefales å etablere tilluft under dør sammen med mekanisk avtrekk. Anbefaler videre undersøkelser ifbm indikasjon på fukt i gulv bak toalett.

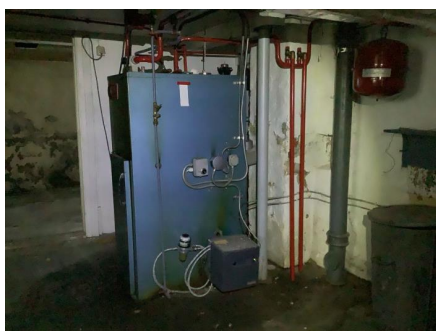
Det er usikkert om oljetank har lekkasjesikring. Anbefaler videre undersøkelser med kommunen og evt saneringsforetak for oljetank og utstyr.

**Kostnadsestimat: 50 000 - 100 000**

Sentralfyr på parafin/fyringsolje.

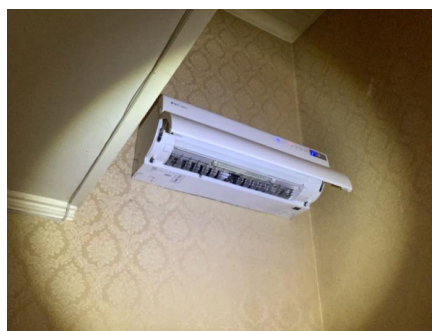
Luft-luft varmepumpe er plassert i trapp.

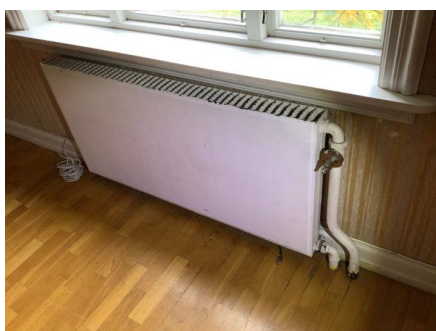
Radiator fra sentralfyr.

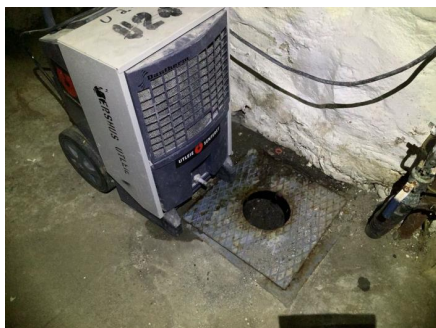
Avfukter er i bruk på befaringsdagen.

Overvåk tilstanden jevnlig. Tidspunktet for reparasjon og eventuelt når dette er nødvendig er vanskelig å si noe om. Bruken av underetasje/kjeller vil også være avgjørende.
