Hans Mustads gate 27, 2821 GJØVIK

**Enebolig med oppussingsbehov -  
meget sentral beliggenhet - flott  
utsikt mot Mjøsa - dobbelgarasje  
- romslig tomt.**

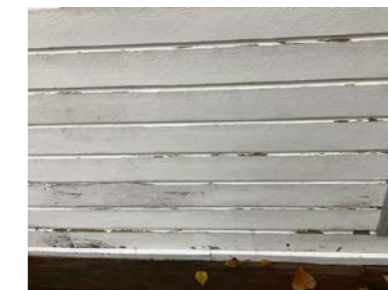
Behov for vedlikehold og utskiftings.

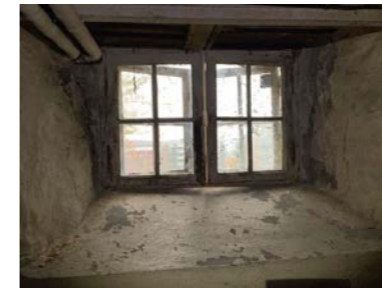
Kjellervinduer er værslitt.

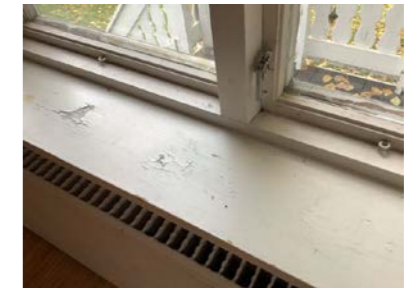
Det er kondensmerker innvendig og mellom glassrammer.

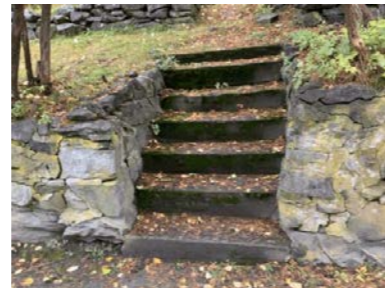
Halvparten av forventet brukstid på utvendig trapper er oppnådd eller nært forestående. Fundamentering er ikke frostsikret. Det er manglende rekkverk i forhold til dagens krav.

Trapp i terreng utvendig.

• Rekkverk må monteres for å lukke avviket.  
Fundamentering for trapp bør frostsikres.

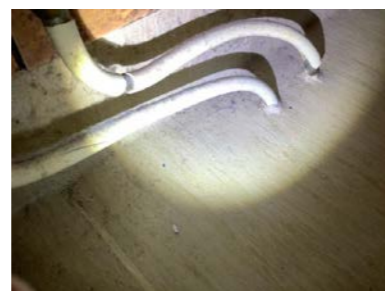
Utett rørgjennomføring i gulv.

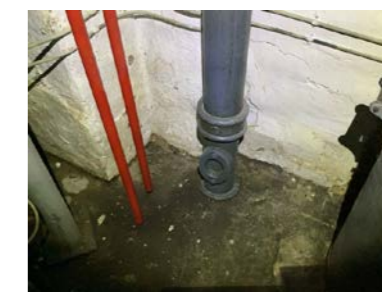
Soilrør i kjeller og nedstøpt i betonggulv.

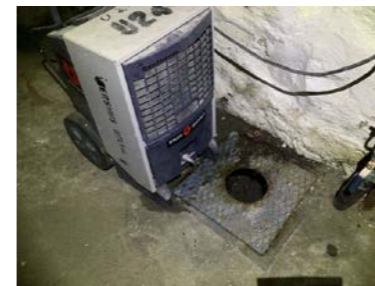
Løs puss. Grunnmur har sprekke og setningskkader. Malingsflass, avskalling og saltutslag på vegg, dette indikerer fuktvandring i vegger. Sprekk i grunnmur i overgang opprinnelig del og tilbygg, dette er ikke unormalt fordi konstruksjon med forskjellig fundamentering og byggeår kan bevege seg ulikt. Eldre betong kan ha redusert kvalitet. Det anbefales videreføring med bruk av luftavfukter.

Avfukter er i bruk på befaringdagen.

Overvåk tilstanden jevnlig. Tidspunktet for reparasjon og eventuelt når dette er nødvendig er vanskelig å si noe om. Bruken av underetasje/kjeller vil også være avgjørende.
