# Tilstandsrapport

Del av tomannsbolig

Odins veg 5 A, 2413 ELVERUM

Befaringsdato: 22.11.2024

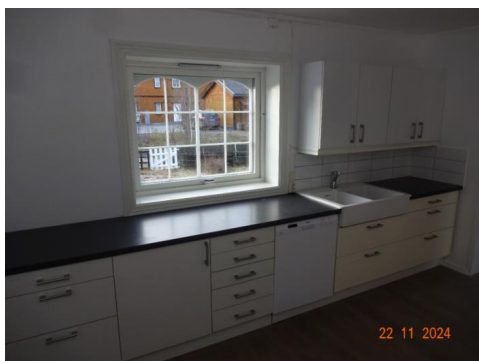
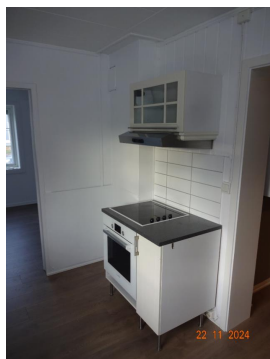
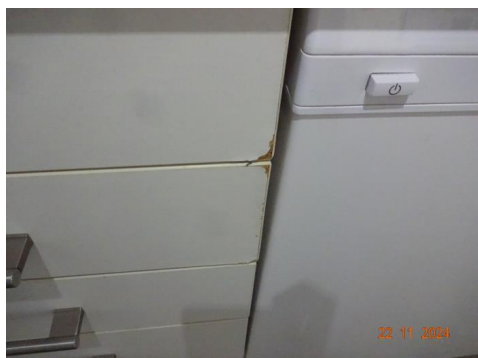
- Det må foretas tiltak for å lukke avviket.

**Kostnadsestimat: Under 10 000**

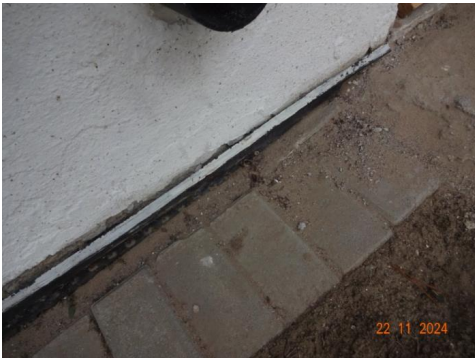
- Overvåk tilstanden jevnlig. For å få tilstandsgrad 0 eller 1 må dreneringen skiftes ut, men tidspunktet for når dette er nødvendig er vanskelig å si noe om. Bruken av underetg/kjeller vil og være avgjørende.

**Kostnadsestimat: 50 000 - 100 000**
