Odins veg 5A, 2413 ELVERUM

Pen halvpart av tomannsbolig med familievennlig beliggenhet. To soverom. Fint, solrikt uteområde. Garasje fra 2024.

Befaringsdato: 22.11.2024

Rapportdato: 25.11.2024

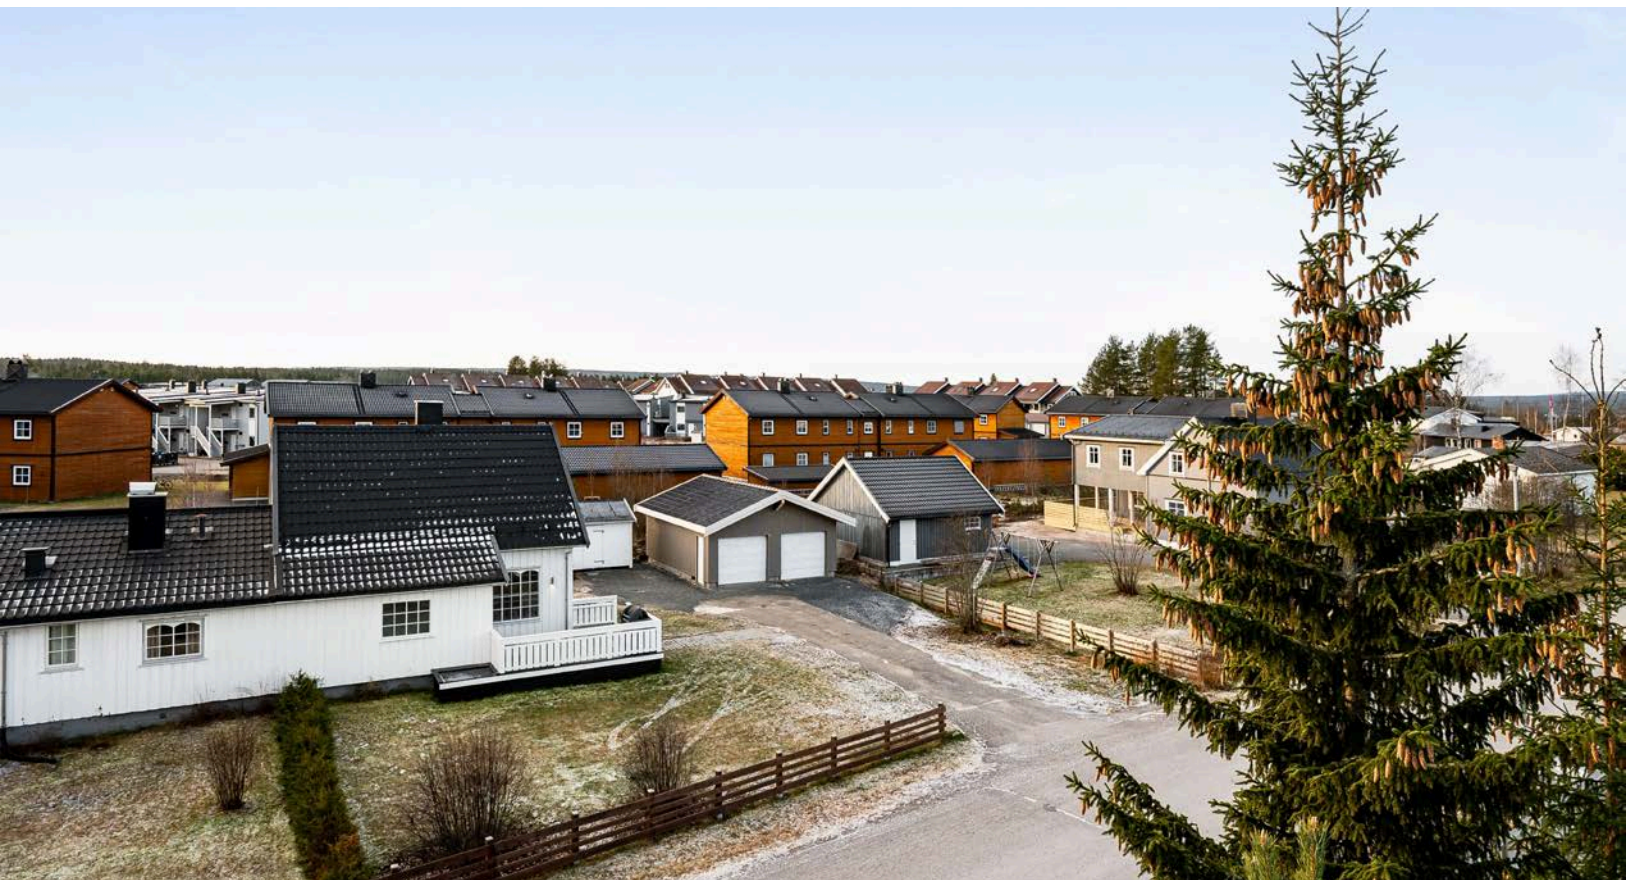
Garasje fra 2024 (noe gjenstående arbeider).

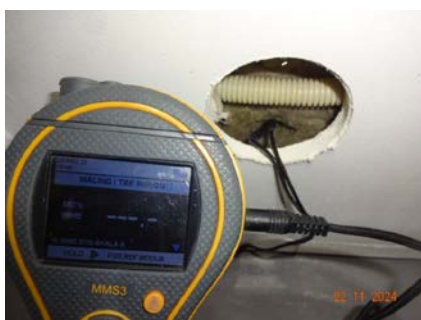
! TG 1 Tilliggende konstruksjoner våtrom

Hulltaking er foretatt nederst på delevegg mot våtsonen. Ved bruk av fuktmåler ble det ikke registrert unormale verdier.
