# Tilstandsrapport

📍 Betzy Kjelsbergs vei 217 B, 3028  
DRAMMEN

# gnr. 117, bnr. 904

Befaringsdato: 03.09.2025

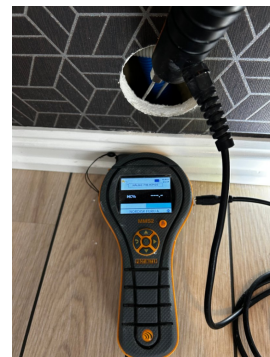
### ! TG 0 Tilliggende konstruksjoner våtrom

Hulltaking var foretatt ved forrige eierskifte. Det ble utført fuktmålinger fra eksisterende hull (mot soverom), uten å påvise unormale forhold. Fuktmålingen ble utført med Protimeter MMS2 m/ pigger inn i trevirket. Målingene gav ingen utslag på fukt.

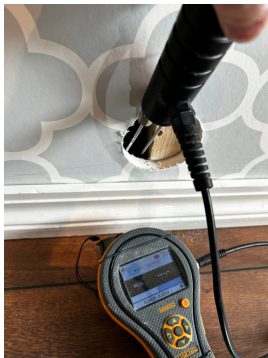
### ! TG 0 Fukt i tilliggende konstruksjoner

Hulltaking var foretatt ved forrige eierskifte. Det ble utført fuktmålinger fra eksisterende hull (mot kjøkken), uten å påvise unormale forhold. Fuktmålingen ble utført med Protimeter MMS2 m/ pigger inn i trevirket. Målingene gav ingen utslag på fukt.

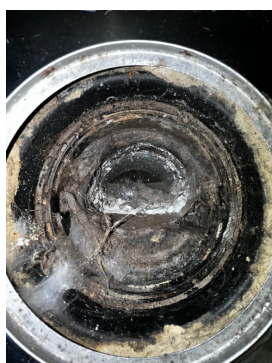
- Sluket mangler klemring, og det er manglende mansjett/membran rundt sluket, noe som kan medføre økt risiko for fuktskader. Tilstandsgrad 3 settes med bakgrunn i at tettesjiktet ikke er tilfredsstillende i tråd med NS3600.

- Det anbefales å rengjøre sluket og foreta en ny inspeksjon.
