# Tilstandsrapport

Fritidsbolig

Gjevillvassvegen 846, 7340 OPPDAL

Befaringsdato: 21.07.2025

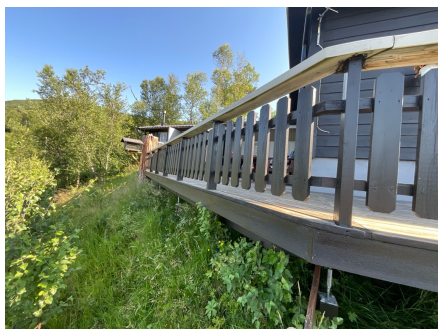
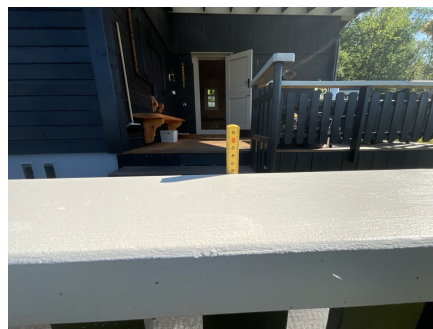
Nivåforskjeller større enn 0,5 meter fra balkong eller terrasse eller tilsvarende ned til terrenget eller til annet underliggende plan eller nivå, kan utgjøre en fare for skade på person ved fall.

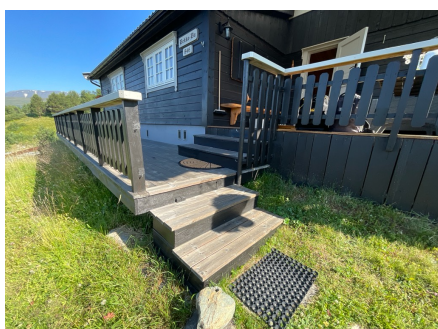
## TG 1 Utvendige trapper

Utvendig trapp er med tre.

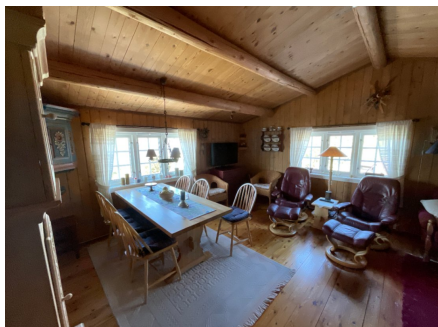
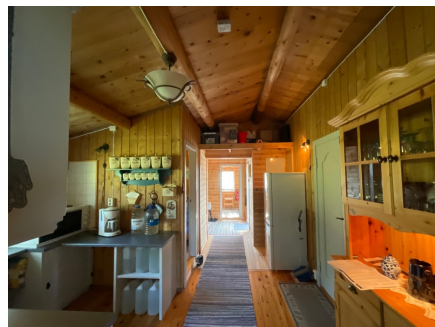
## TG 1 Overflater

Innvendig er det gulv av furu. Veggene har trepanel. Innvendige tak har trepanel. Overflatene er fra de respektive byggeår.

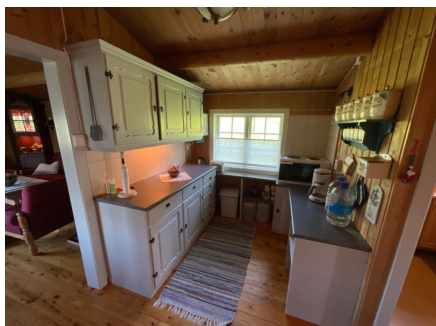
#### TG 1 Overflater og innredning

Kjøkkenet har innredning med profilerte fronter. Benkeplaten er av laminat og plater på vegg er nyere dato. Det er ikke innlagt vann/ avløp på kjøkken.
