# Tilstandsrapport

Boligbygg med flere boenheter

Skogvegen 3, 7340 OPPDAL

Befaringsdato: 07.11.2025

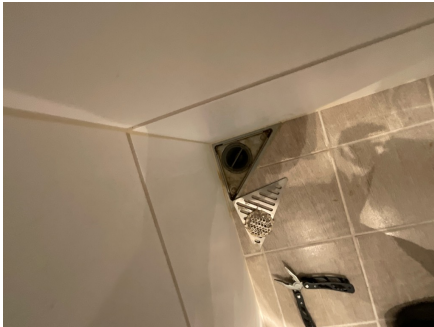
## 2.ETASJE > BAD

### **Sanitærutstyr og innredning**

Rommet har innredning med nedfelt servant, veggmontert toalett og dusjvegger/hjørne. Innredning og utstyr fremstår med normal funksjon.

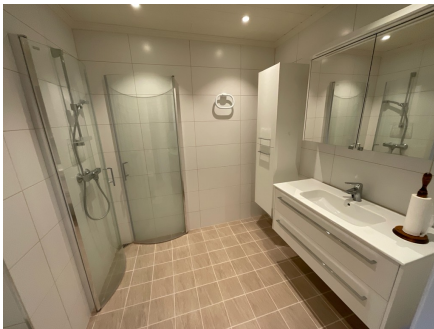
## 2.ETASJE > BAD

### **Ventilasjon**
