Tilstandsrapport

Enebolig

Bakkestien 2, 2040 KLØFTA

Rapportdato: 13.01.2025

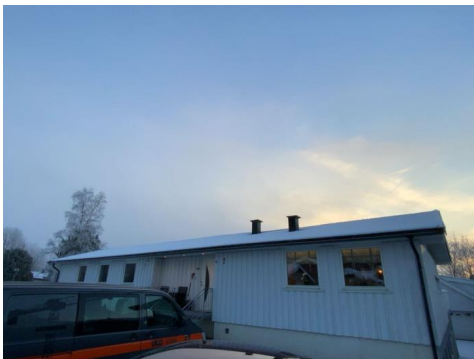
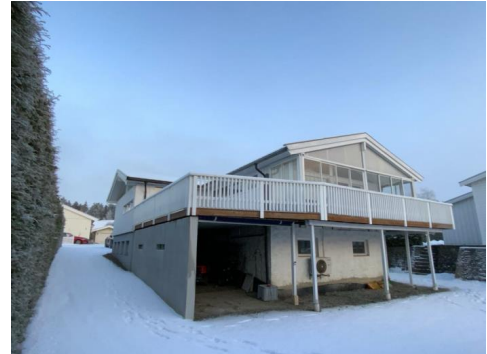
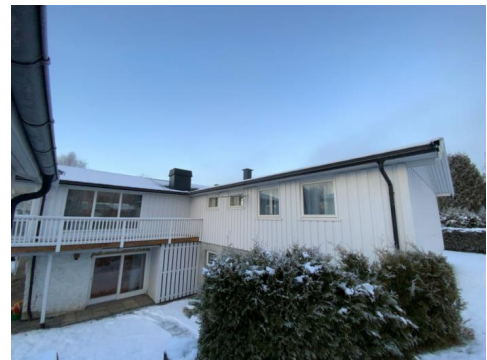
Pappshingel fra 2000. Takteking anses å ha sin tiltenkte funksjon uten negative avvik utfra alder tatt i betraktning. Taktekket ble besiktiget fra bakkeplan, men var snødekket på befaringsdagen og er ikke videre vurdert.

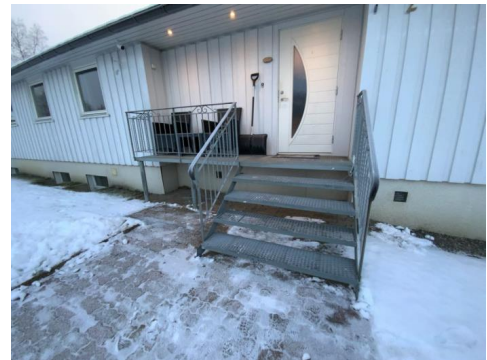
- Det er ikke krav om utbedring av åpninger i rekkverk til dagens forskriftskrav.

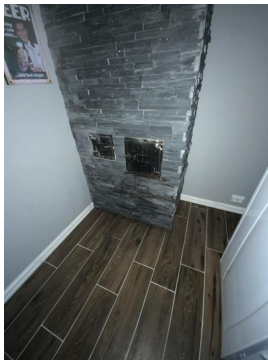
Besiktigelse av ildsted.

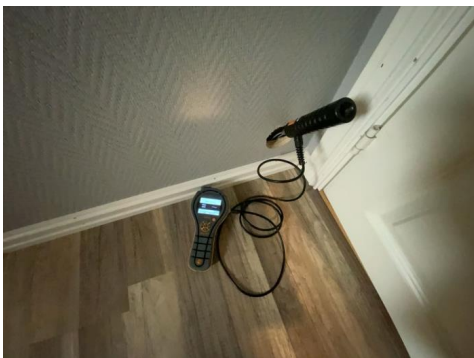
Hulltaking er foretatt uten å påvise unormale forhold. Hulltaking er foretatt ved/i Soverom.

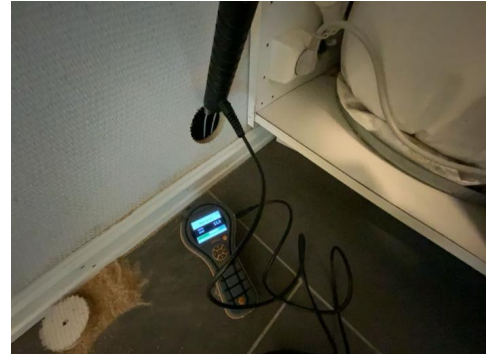
Hulltaking er foretatt uten å påvise unormale forhold. Hulltaking er foretatt ved/i Kjøkken. Fuktkvotemåling (vekt%) i konstruksjonen ble målt til 0-7% og ansees som tørt.

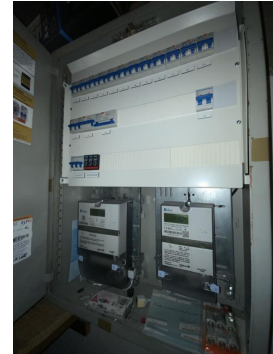
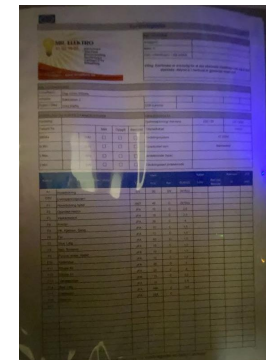
Ja Da det ikke foreligger samsvarserklæring på hele anlegget og varierende alder oppfordres det til å utføre en el-kontroll på boligen påfør faktisk tilstand. Utbedringer av evt. underliggende avvik og mangler tilfaller ny eier.
