# Tilstandsrapport

Enebolig

Søbakken 7, 3295 HELGEROA

Rapportdato: 13.03.2025

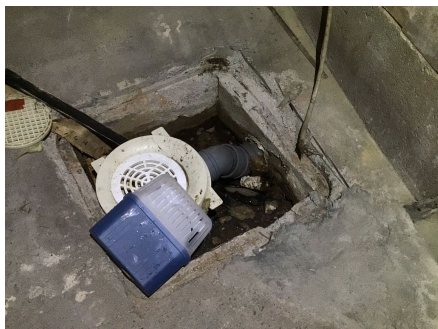
## Konsekvens/tiltak

- Det må foretas tiltak for å lukke avviket.
- Det er ikke behov for utbedringstiltak siden VVS-installasjonen(e) fungerer i dag, men ut ifra alder kan skader plutselig oppstå på eldre VVS-installasjoner.
