# Tilstandsrapport

Fritidsbolig

Persbuåsen 3, 3628 VEGGLI

Befaringsdato: 28.04.2025

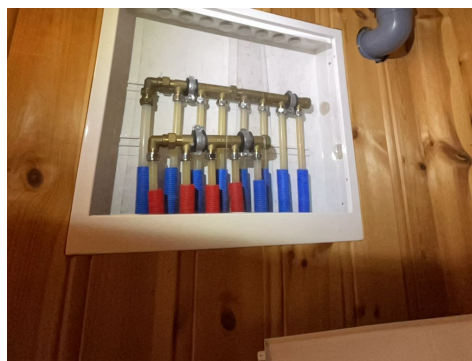
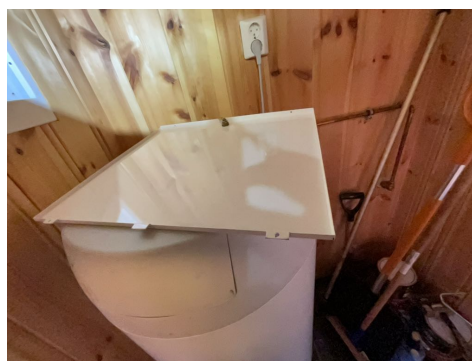
#### ! TG 2 Avløpsrør

Synlige avløpsrør i plast.

At det er påført silikon i vakuumbventil er en indikasjon på at det har vært et problem med luft i rommet ventilen er montert. Det kan ha sammenheng med defekt membran og det må gjennomføres ytterligere undersøkelser eller eventuelt bytte ventil. For å lukke avviket må lufting føres over tak eller vegg over øverste avløpsinstallasjon.

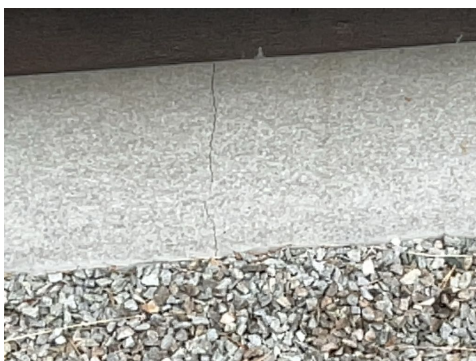
## ! TG 2 Terrengforhold

Bygningen er oppført i skrånende terreng på løsmasser. Byggegroppen er avrettet med drenerende masser.
