# Tilstandsrapport

Enebolig

Hunnsvegen 42, 2819 GJØVIK

Befaringsdato: 23.10.2025

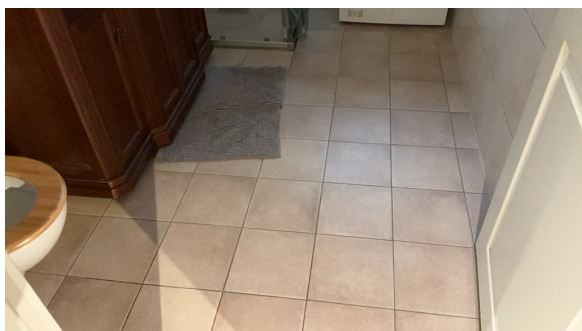
### 1 TG 2 Sluk, membran og tettesjikt

Det er mulighet for at det kan forekomme vannlekkasje på våtrommet hvor vann ikke vil gå til sluk.

Det er påvist at flisfuger har riss/sprekker.

Det er påvist avvik i fallforhold til sluk i forhold til krav i forskrift på byggetidspunktet.

Det er ikke behov for utbedringstiltak siden våtrommet fungerer i dag, men skader/ følgeskader kan oppstå på eldre våtrom.

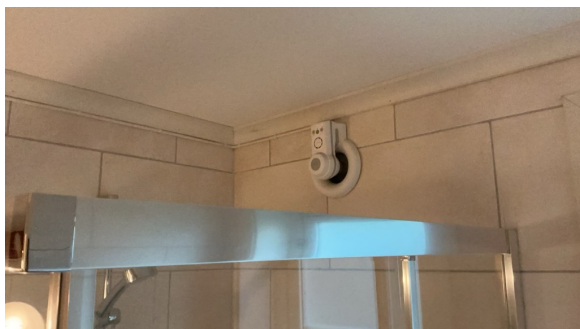
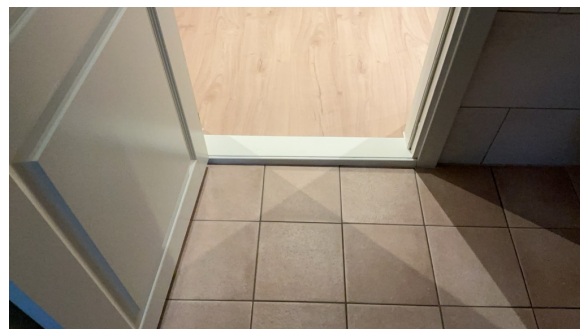
### TG 0 Tilliggende konstruksjoner våtrom

Himling: Malte glatter flater med spottere. Ved enkle fuktsøk registrerte bygningssakkyndig ingen unormale verdier.

Siden våtrommet fungerer i dag er det ikke behov for strakstiltak. Men ut fra alder kan plutselig skader oppstå, det anbefales å følge med og bruke rommet med forsiktighet. Oppgraderinger bør etter hvert påregnes. Rommet kan ha mange bruksår igjen, dette avhenger av bruken.

- Overvåk tilstanden jevnlig. For å få tilstandsgrad 0 eller 1 må tettesjiktet skiftes ut, men tidspunktet for når dette er nødvendig er vanskelig å si noe om. Ved renovering, påse at alle forhold med tettesjiktet, våtsone, sluk, røranlegg mv. dokumenteres.

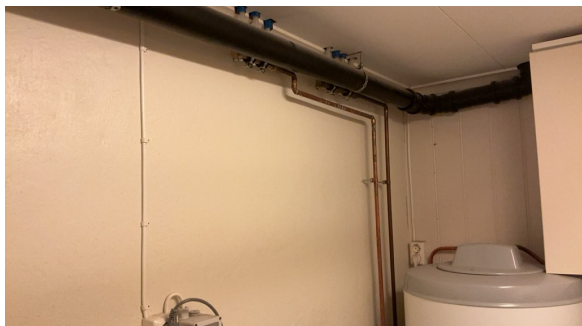
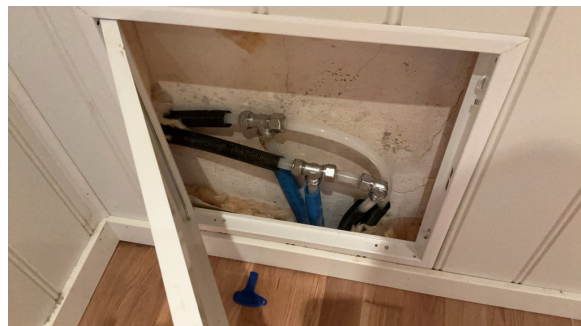
## TG 1 Avløpsrør

Synlige avløpsrør i: Plast.

Ventileringen er ikke i henhold til dagens krav. Tiltak må vurderes ut fra bruk/behov.

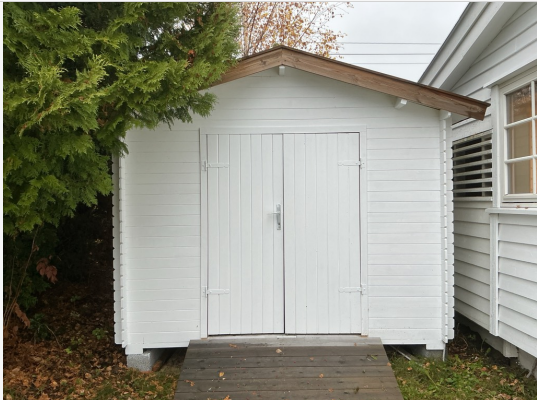
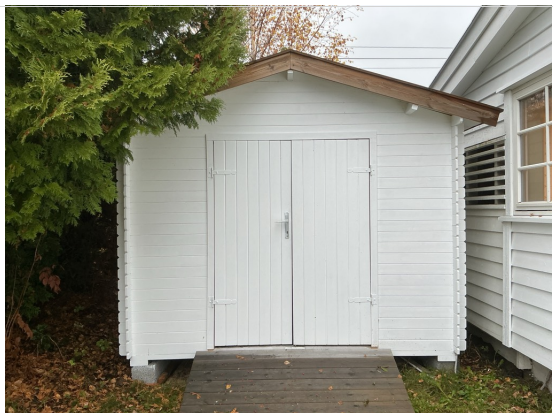
## Bod

Bygning oppsatt på enkel fundamentering i tradisjonelt bindingsverk. Utvendig kledd med malt trepanel. Mønet saltak tekket med papp. Bod er ikke teknisk vurdert på linje med bolighuset. Tilstandsgrad er derfor ikke angitt. Bygningen har vedlikeholdsbehov.
