Hunnsvegen 42, 2819 GJØVIK

**Nyoppusset villa i Nordbyen – 2 nye kjøkken, flott utleiepotensial & kort veg til "alt"! Ingen TG3.**

Befaringsdato: 23.10.2025

Rapportdato: 29.10.2025

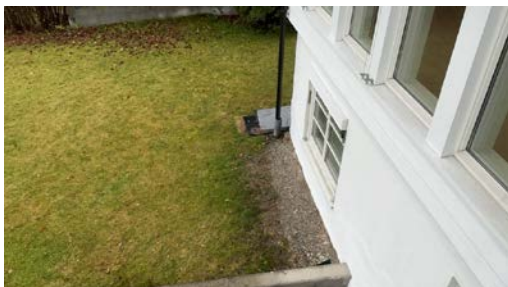
## TG 2 Veggkonstruksjon

Yttervegg i isolert bindingsverk som var normal byggeskikk på oppføringstidspunktet. Liggende utvendig trekledning

- Det er avvik:

Ved evt. utskifting av panel og etterisolering anbefales det at det etableres luftespalte iht. dagens anbefalinger og at bygningsdelen utføres skadedyrsikker.

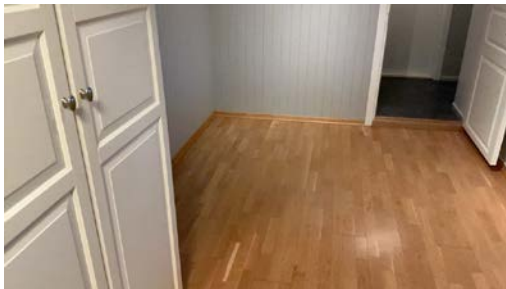
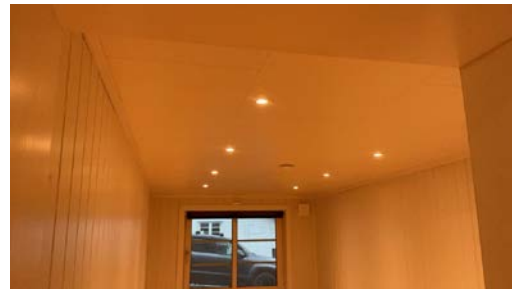
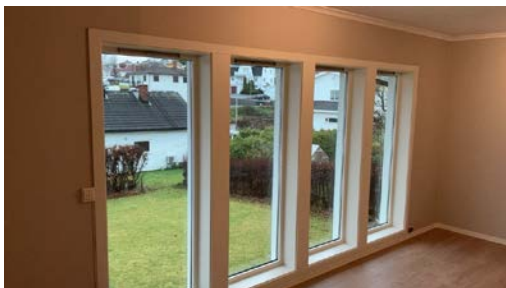
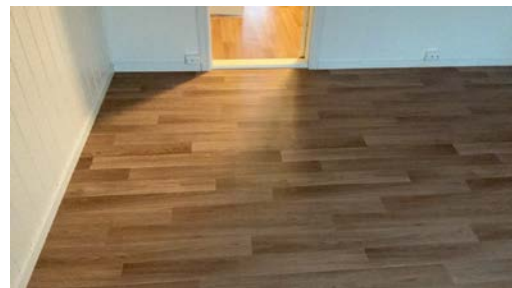
## TG 2 Etasjeskille/gulv mot grunn

Bygningen har antatt støpt gulv på grunn. Etasjeskille er utført i trekonstruksjoner.  
høydeforskjell- nivåforskjell

- Det er målt høydeforskjell på mellom 15-30 mm gjennom hele rommet. Tilstandsgrad 2 gis med bakgrunn i standardens krav til godkjente måleavvik.
- Det er avvik:

Skjevheter i etasjeskiller, dette er normalt byggeåret tatt i betraktning. Erfaringsmessig kan eldre etasjeskiller ha skjulte skader, spesielt over grunnmur, det ble ikke registrert tegn på dette, men det gjøres oppmerksom på risikoen.

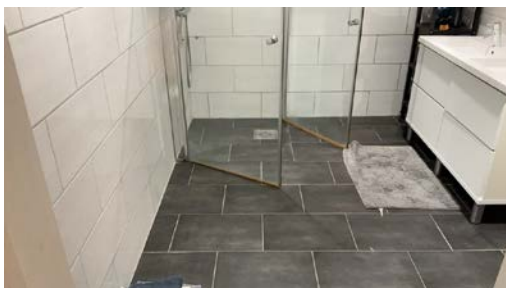
Gulv: Fliser, med varme. Ved enkle fuktsøk ble det ikke registrert unormale verdier. Det dusjes direkte på gulv/vegg, noe som gir økt belastning på konstruksjonene.

- Det er mulighet for at det kan forekomme vannlekkasje på våtrommet hvor vann ikke vil gå til sluk.
- Det er påvist at flisfuger har riss/sprekker.
- Det er påvist avvik i fallforhold til sluk i forhold til krav i forskrift på byggetidspunktet.
- Det er avvik:

Gulvet er tilnærmet flatt. Det er lokalt fall til sluk. Fall er ikke tilfredsstillende, men badet fungerer med dette avviket

- Et bad med manglende/reduert fall til sluk blir mindre funksjonelt og sikkert for brukeren. Dette kan medføre stående vann på gulvet, vann som ikke ledes effektivt til sluket, økt risiko for at vann renner ut av rommet og redusert sklisikkerhet på gulvet.

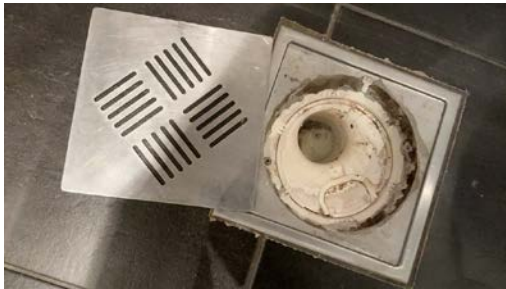
### 1 TG 2 Sluk, membran og tettesjikt

• Overvåk tilstanden jevnlig. For å få tilstandsgrad 0 eller 1 må tettesjiktet skiftes ut, men tidspunktet for når dette er nødvendig er vanskelig å si noe om. Ved renovering, påse at alle forhold med tettesjiktet, våtsone, sluk, røranlegg mv. dokumenteres.

Det er ikke behov for utbedringstiltak siden våtrommet fungerer i dag, men skader/ følgeskader kan oppstå på eldre våtrom.

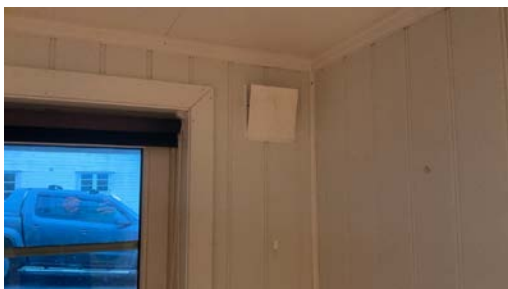
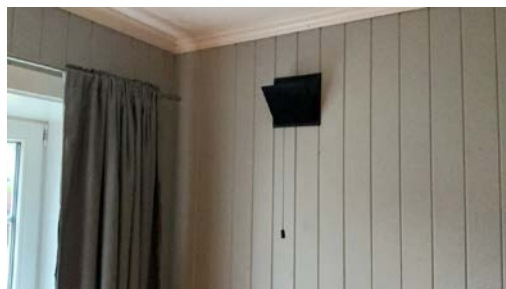
## TG 2 Ventilasjon

Ventilasjonen består av naturlig ventilasjon. Frisk tilluft blir tilført gjennom ventil i yttervegg, ventiler i vindu eller gjennom aktiv lufting med vinduer. Brukt luft trekkes ut uten bruk av vifter.

Ventilasjonen i boligen tilfredsstiller ikke dagens krav til klima og miljø. Boligen fungerer med dette avviket, men det bør vurderes energibesparende tiltak.

Ventileringen er ikke i henhold til dagens krav. Tiltak må vurderes ut fra bruk/behov.

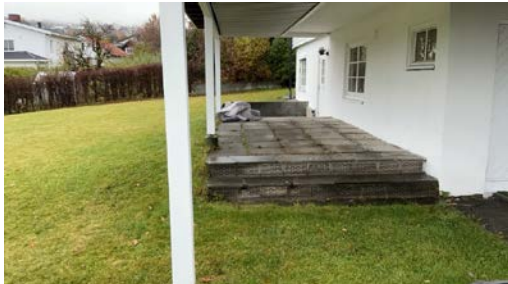
## **TG 2** Utvendige vann- og avløpsledninger

Anlegget er ikke teknisk vurdert. Bygningssakkyndig er ikke VVS fagmann, kontakt rørlegger for evt. nærmere kontroll av anlegget. Bunnledningene og utvendige ledninger er nedgravd og ikke tilgjengelig for inspeksjon. For mer info ang. levetider og brukstider se byggforskblad 700.330 Levetider for sanitærinstallasjoner i boliger.

- Det er ikke behov for utbedringstiltak siden anlegget fungerer i dag, men ut ifra alder kan skader plutselig oppstå på eldre anlegg.

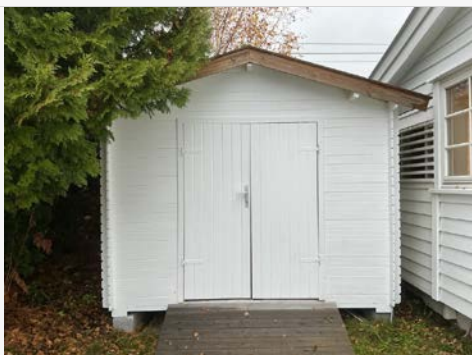
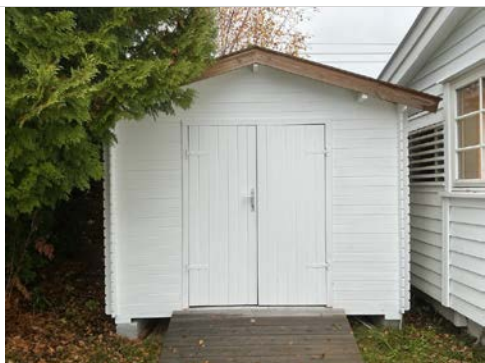
### Bod

Bygning oppsatt på enkel fundamentering i tradisjonelt bindingsverk. Utvendig kledd med malt trepanel. Mønet saltak tekket med papp. Bod er ikke teknisk vurdert på linje med bolighuset. Tilstandsgrad er derfor ikke angitt. Bygningen har vedlikeholdsbehov.
