# Tilstandsrapport

Enebolig

Rølsåsen 61, 2412 SØRSKOGBYGDA

Befaringsdato: 27.08.2024

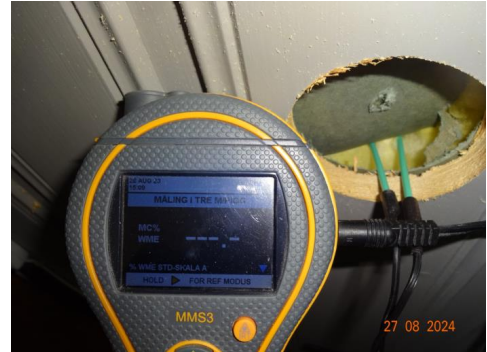
#### TG 1 Tilliggende konstruksjoner våtrom

Hulltaking er foretatt midt på delevegg mot våtsonen. Ved bruk av fuktmåler ble det ikke registrert unormale verdier.

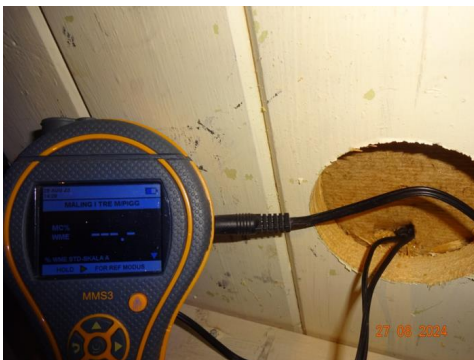
### TG 1 Tilliggende konstruksjoner våtrom

Hulltaking er foretatt nederst på delevegg mot våtsonen. Ved bruk av fuktmåler ble det ikke registrert unormale verdier.

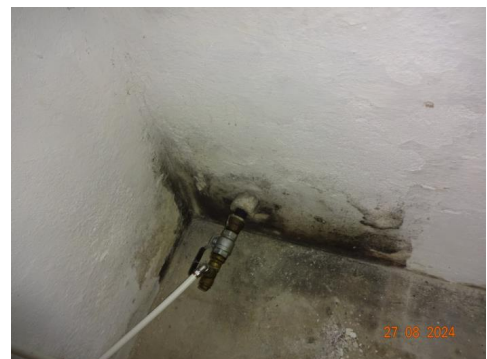
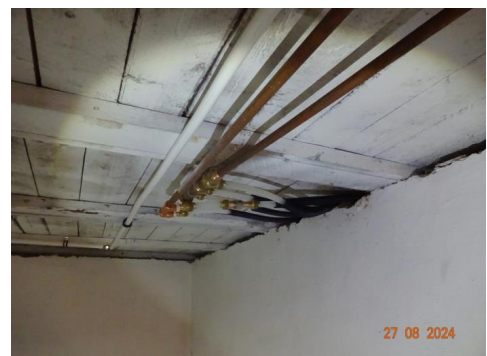
- Det er ikke behov for utbedringstiltak siden anlegget fungerer i dag, men ut ifra alder kan skader plutselig oppstå på eldre anlegg.

Kostnadsestimat: Ingen umiddelbar kostnad

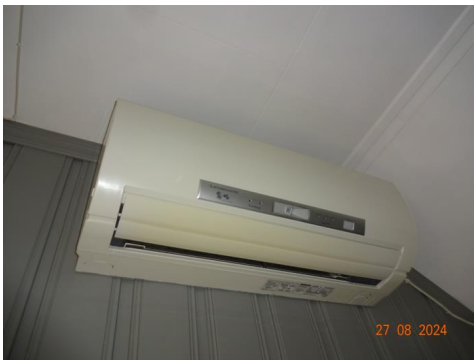
## TG 1 Andre VVS-installasjoner

Boligen varmes opp i hovedsak med 2 stk varmepumper luft- luft og suppleres med vedfyring og elvarme.  
Varmepumpe fra 2008.  
Varmekabler i baderomsgulv.

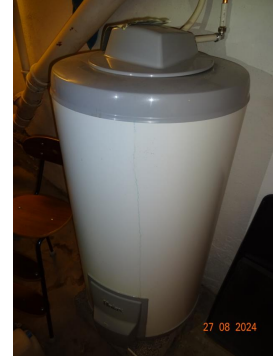
## TG 1 Varmtvannstank

Varmtvannsbereder plassert i kjellerrom. Montert i 2009.  
Ikke fast tilkoblet.  
Sluk i gulv ved varmtvannsbereder.

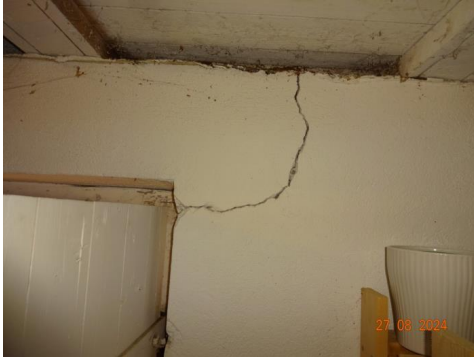
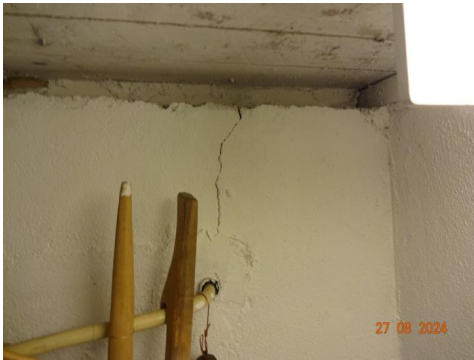
## ! TG 1 Grunnmur og fundamenter - 2

Krypkjeller under tilbygget del med bad.  
Murt ringmur av betonghullblokker rundt krypkjeller.
