Rølsåsen 61, 2412 SØRSKOGBYGDA

Befaringsdato: 27.08.2024

Rapportdato: 04.09.2024

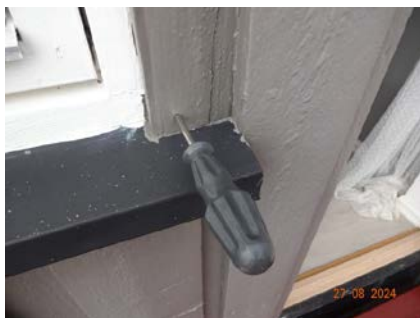
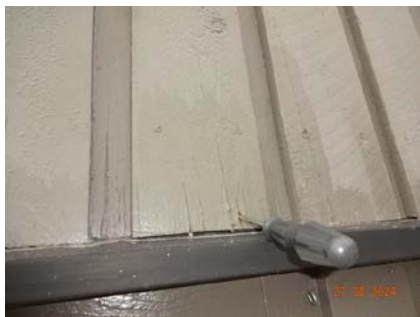
TG 2 Takkonstruksjon/Loft

Vurdering av avvik:

- Det er ingen eller liten lufting i nedre kant av kledning mot grunnmur.
- Det er påvist spredte råteskader i bordkledningen.
- Det er påvist andre avvik:

Steder med noe fuktopptrekk og råte-forvitringsskader i panelender ned på vannbrett ved vinduer.

- Det er påvist andre avvik:
Det er plassert musefelle på raftekott.

- Det bør foretas tiltak for å bedre lufting av kledningen.
- Råteskadet trekledning må skiftes ut.
- Det må foretas tiltak for å lukke avviket.

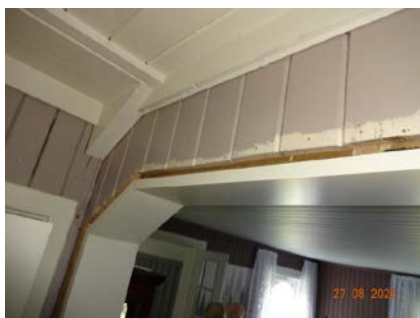
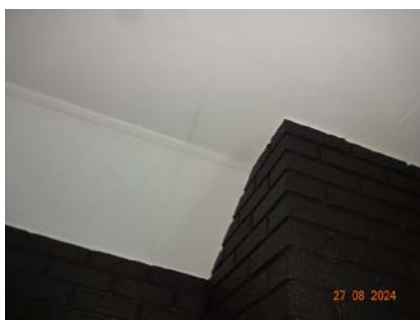
TG 1 Etasjeskille/gulv mot grunn - 2

Vurdering av avvik:

- Det er påvist andre avvik:
Det er påvist fuktskjolder i himlingsplate ved ildsted over stue i tilbygget del. Ved bruk av fuktmåler ble det ikke registrert unormale verdier.
Det er påvist fuktmerker på vegg i raftekott. Tørt ved befaring.
Mangler gerikt rundt åpning i mellom trapperom/TV-stue.
Det er påvist løs tapet i kjeller.

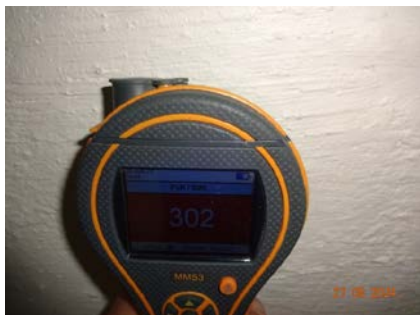
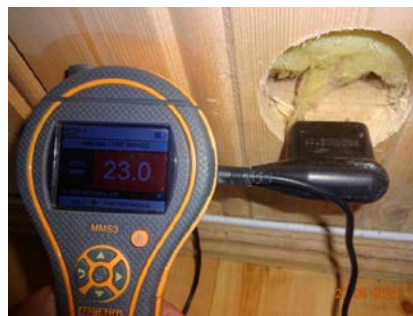
TG 2 Kryp kjeller

Kryp kjeller under tilbygget del med bad.

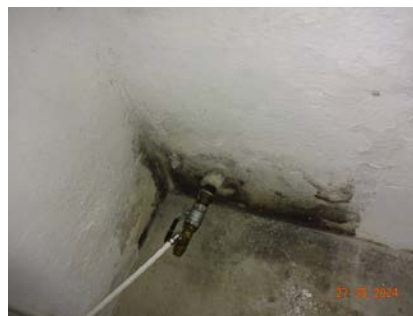
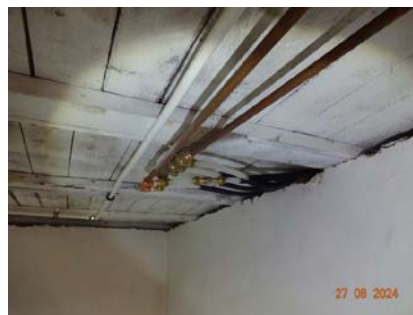
1 TG 2 Avløpsrør

- Det er ikke behov for utbedringstiltak siden anlegget fungerer i dag, men ut ifra alder kan skader plutselig oppstå på eldre anlegg.

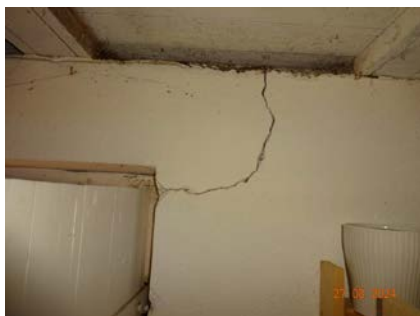
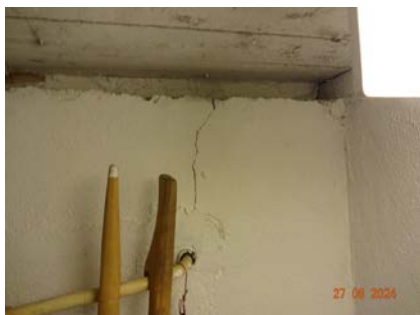
! TG 1 Grunnmur og fundamenter - 2

Krypkjeller under tilbygget del med bad.
Murt ringmur av betonghullblokker rundt krypkjeller.
