# Tilstandsrapport

Enebolig

Svenevigsveien 267, 4580 LYNGDAL

Befaringsdato: 30.09.2025

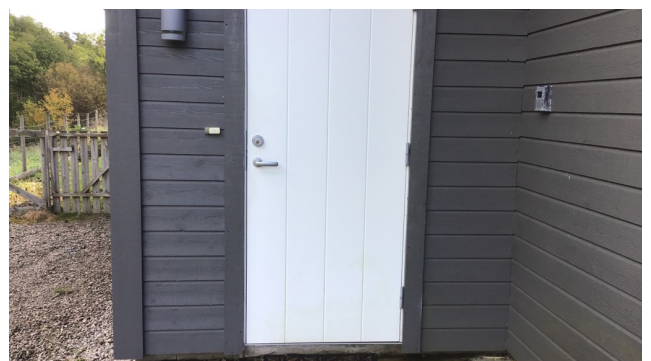
### ! TG 1 Dører

Malt tett ytterdør.  
Generelt har ytterdøren normal bruks slitasje og fungerte som tiltenkt

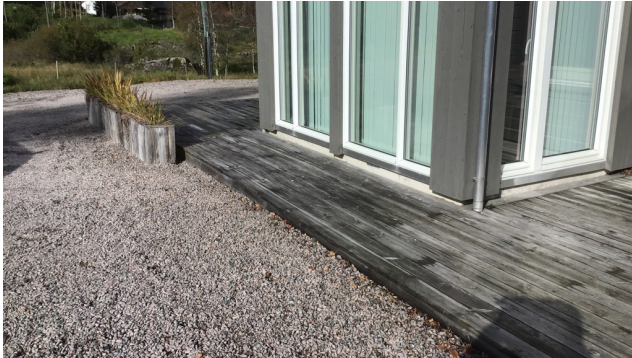
### ! TG 1 Balkonger, terrasser og rom under balkonger

Balkong/terrasse med dekke av terrassebord.  
Treverk og terrassebord fremstår med normal vær- og aldersslitasje.  
Fundamenteringen er ikke synlig/ikke kontrollert.

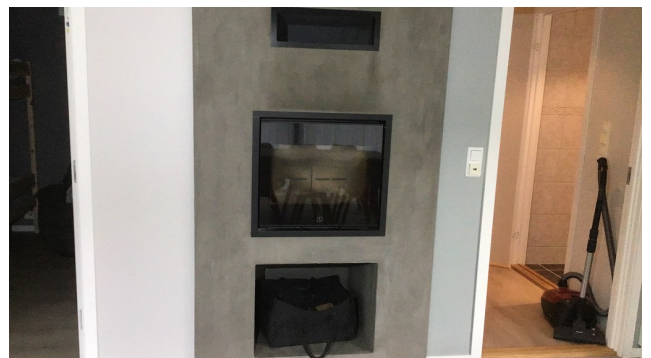
Ved inspeksjon av utvendige overflater på pipe og brannmur, ble det ikke registrert sprekker eller riss av betydning.

- Det anbefales å montere ildfast plate under luker på pipe.

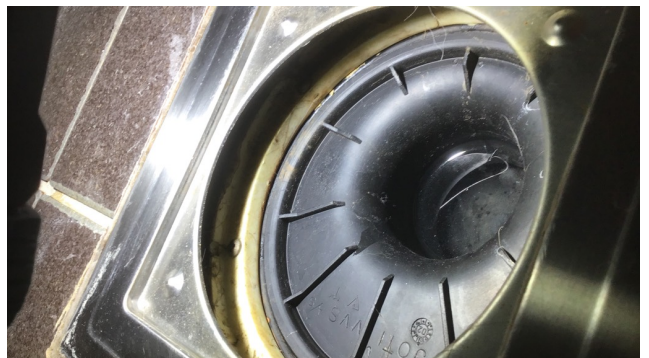
- Det må innhentes dokumentasjon. Manglende membran/tettesjikt medfører risiko for lekkasjer og fukt i konstruksjonen.

-Det bør gjøres nærmere undersøkelser av sluk og membran/tettesjikt på bade

Innhent dokumentasjon om mulig

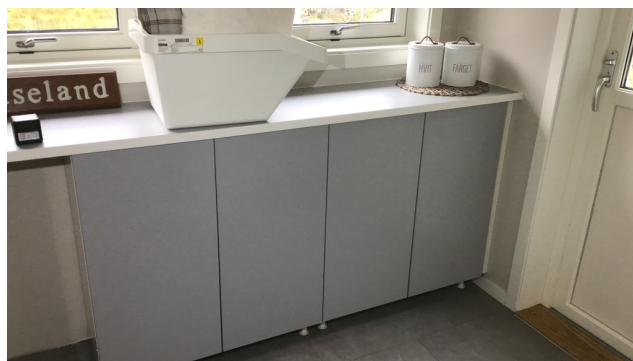
Malte vegger og tak.

Innredning og opplegg for vaskemaskin

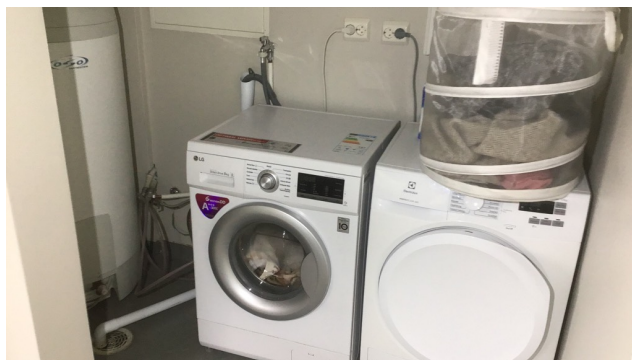
## ! TG 1 Sanitærutstyr og innredning

Innredning og opplegg for vaskemaskin

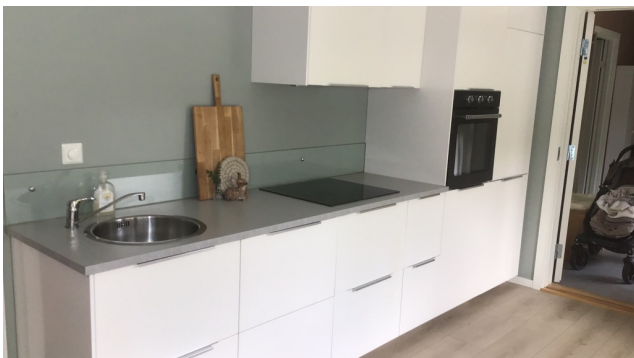
#### TG 1 Overflater og innredning

Innredning med slette fronter og laminerte benkeplater.  
Integrert med komfyr, oppvaskmaskin, platetopp og kjøl/fryseskap.  
Laminat på gulv og malte slette vegger.  
Det ble ikke registrert lekkasjevarsler på kjøkkenet.  
Dette var ikke et krav på oppføringstidspunktet, men anbefales montert.  
Kjøkkenet har normal slitasje alder tatt i betrakt

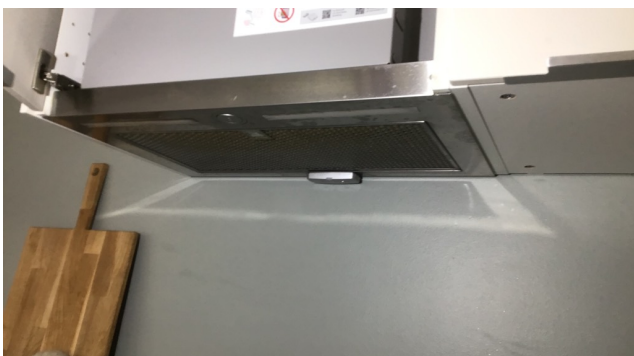
#### TG 1 Avtrekk

Ventilator med utlufting ut.  
Det ble registrert komfyrvakt under kjøkkenventilatoren.

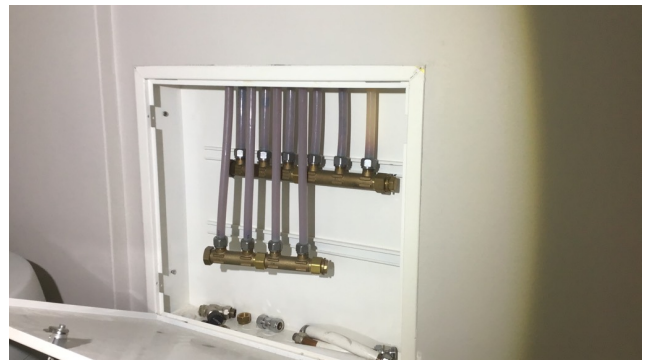
### TG 1 Vannledninger

Vannskap med dreneringshull for lekkasje med rør i rør montert på vaskerom.  
Stoppekran montert på vaskerom.

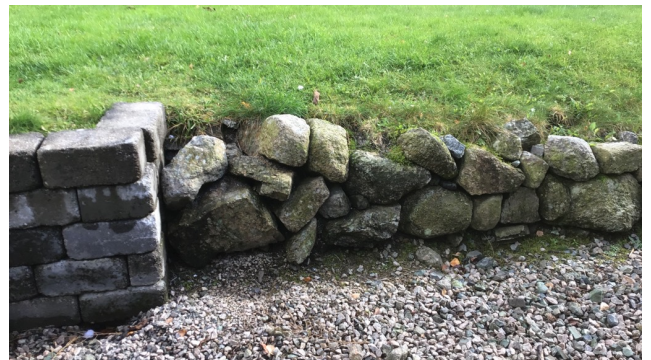
### TG 1 Forstøtningsmurer

Forstøtningsmur i enkel natursteinsmur og betongstein

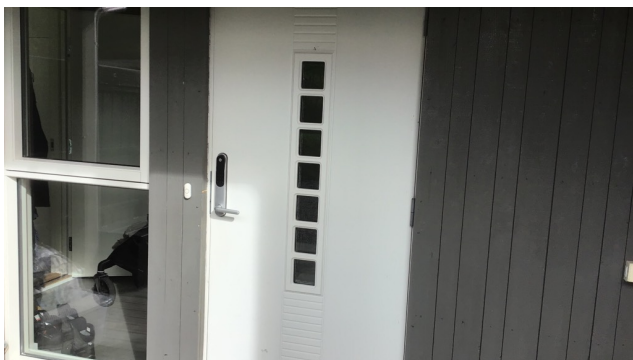
### ! TG 1 Dører

Malt ytterdør med glass  
Malte to fløyete balkongdør fra stue/kjøkken som er alu beslått utvendig  
Generelt har ytterdørene normal bruks slitasje og fungerte som tiltenkt

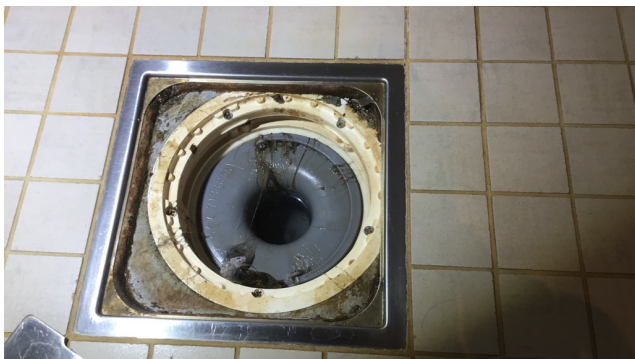
Det er plastsluk og synlig sluk mansjett under klemring som tettesjikt

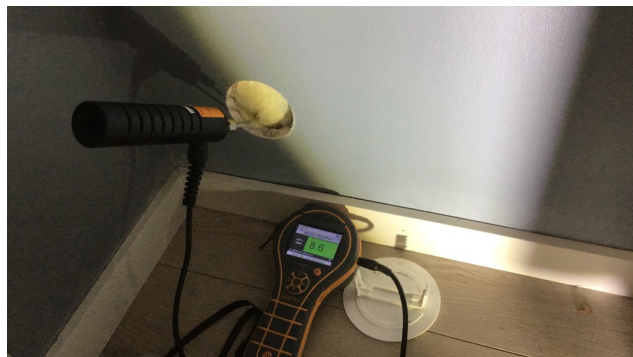
Hulltaking utført i soverom bak dusj.

Ikke påvist unormale fuktverdier på kontrollert område. 8,6 vektprosent

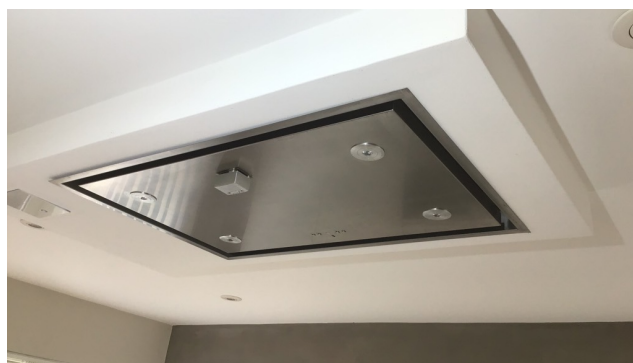
## ! TG 1 Avtrekk

Ventilator med utlufting ut. Det ble registrert komfyrvakt under kjøkkenventilatoren.

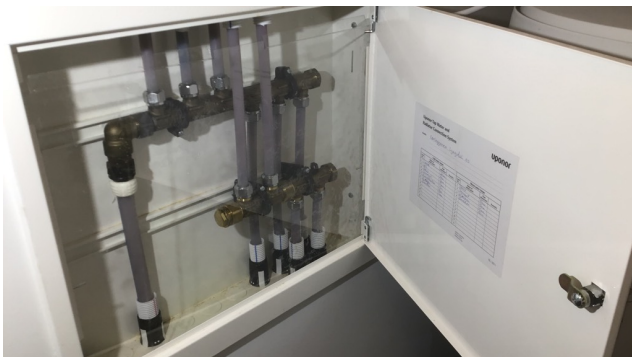
## ! TG 1 Vannledninger

Vannskap med dreneringshull for lekkasje med rør i rør montert på bad. Stoppekran montert i teknisk rom.

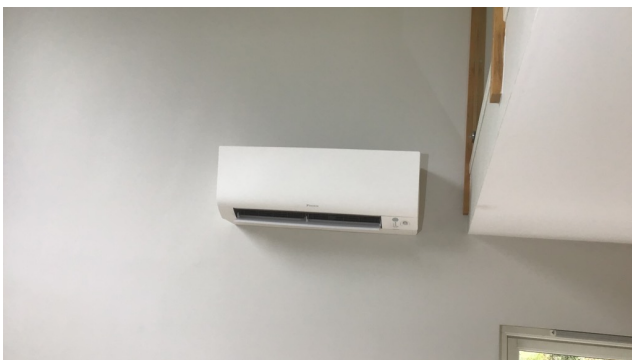
## ! TG 1 Varmesentral

Varmepumpe i stue.  
Funksjon ok på befaringsdagen.  
Estimert levetid er 10-15 år.  
Normalt filterrens og service påregnes etter produsentens anbefalinger.
