# Tilstandsrapport

Boligbygg med flere boenheter

Rakkeveien 13, 3294 STAVERN

Rapportdato: 14.11.2025

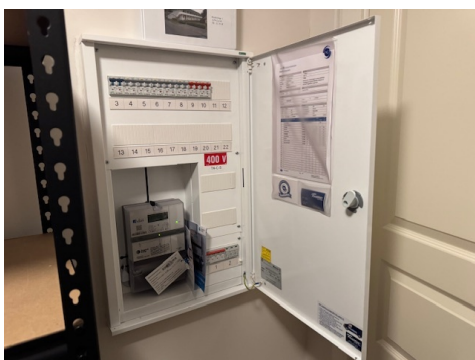
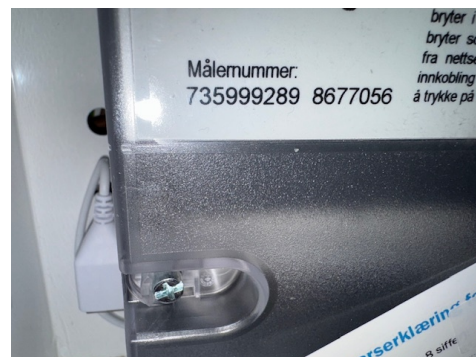
12. Foreta en helhetsvurdering av det elektriske anlegget, dets alder, allmenne tilstand og fare for liv og helse. Bør det elektriske anlegget ha en utvidet el-kontroll?

**Nei**
