# Gartneriveien 11 4316 SANDNES

## Tilstandsrapport Eierskifte

Boligtype: Rekkehus

Byggeår: 2008

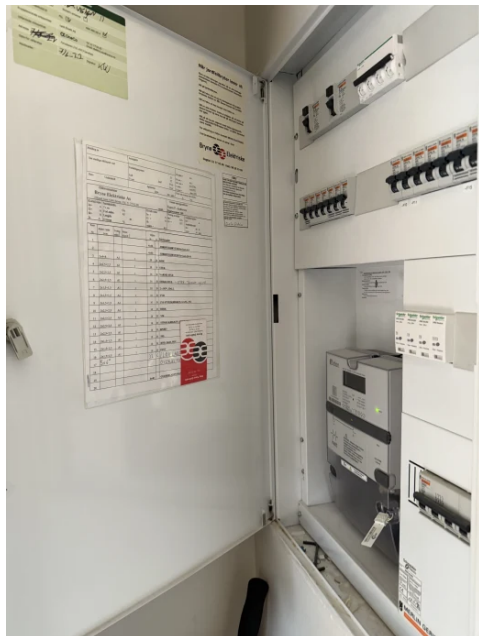
## 6.17 Elektrisk

Er det foretatt kontroll av det lokale el tilsyn i løpet av de siste 5 år

Ja
