Tilstandsrapport

Enebolig

Ringveien 20 , 3965 HERRE

Befaringsdato: 17.04.2026

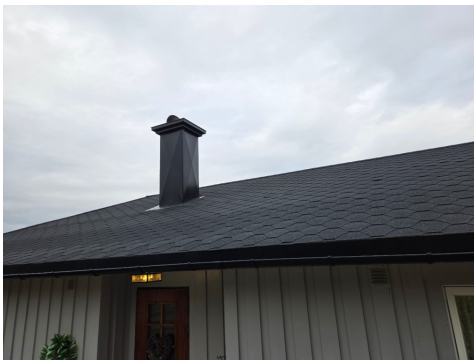
Beskrivelse
Boligen taktekke består av takshingel nylig skiftet 2021. Undertak med rupanel/Trevirke. Fra bakkenivå ble det ikke registrert noen mangler eller skader på taktekke. Taktekke vurderes å fylle sin funksjon mange år fremover i tid. Normal levetid på takshingel er 30 til 45 år avhengig av klimatiske forhold. Dette til opplysning til nye hjemmelshavere.

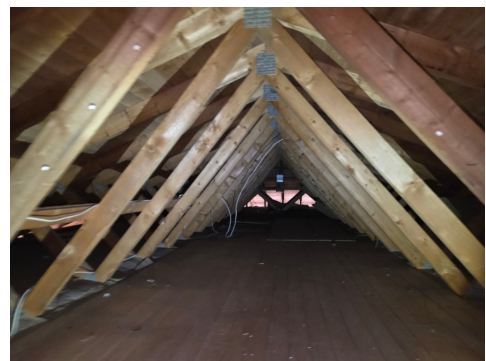
Beskrivelse
Boligens takkonstruksjonen består av fabrikkframstilt W-takstoler med valmet takverk. Undertak med rupanel/trevirke tekket med shingel. Konstruksjonen er bygget med lufting ved yttervegger. Synlig luftespalte ved yttervegg. Inspisert fra loft ble ingen tegn til kondens eller fuktinntrengning fra takteking ble registrert. Adkomst til loft fra nedfellbart stige i himling.

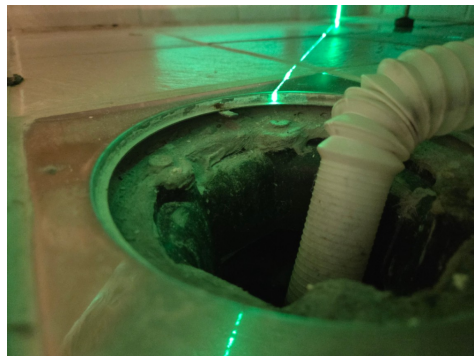
- Det er påvist avvik i fallforhold til sluk i forhold til krav i forskrift på byggetidspunktet.

Såfremt tett dusjkabinett er etablert på bad vil baderom fylle sin funksjon. Ønskes bad brukt til dusjing direkte på vegg og gulvflater må tiltak beregnes.

- Overvåk tilstanden jevnlig. For å få tilstandsgrad 0 eller 1 må tettesjiktet skiftes ut, men tidspunktet for når dette er nødvendig er vanskelig å si noe om.

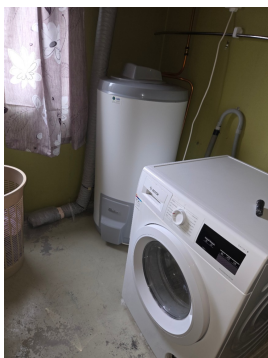
Vaskerom fremstår med ikke dagens krav til våtrom og høy alder. TG 3 settes derfor her.

Kostnadsestimat: 100 000 - 200 000
