# Tilstandsrapport

Enebolig

Klokkerveien 1, 7200 KYRKSÆTERØRA

Befaringsdato: 07.01.2025

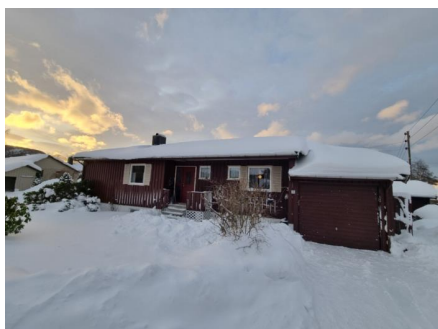
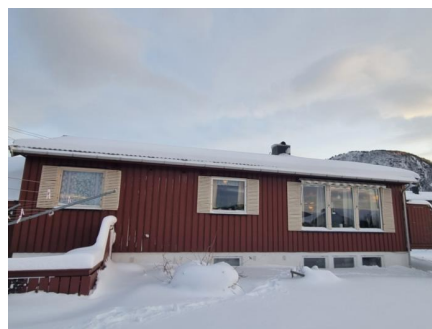
### TG 3 Nedløp og beslag

Aluminiums takrenner, nedløp og heldekkende pipebeslag med topphatt. Takstige opp til pipe som henger over mønet. Nedløp er ført til terreng.

- Det er ikke tilfredsstillende bortledning av vann fra taknedløp ved grunnmur.
- Det mangler snøfangere på hele eller deler av taket, noe som var krav på byggemeldingstidspunktet.
- Det mangler tilfredsstillende adkomst til pipe for feier.
- Mer enn halvparten av forventet brukstid er passert på renner/nedløp/beslag.
- Det er avvik:

- Rust/rustvann er synlig på pipehatt

- Det bør lages system for bortledning av vann fra taknedløp ved grunnmur.
- Det bør foretas nærmere undersøkelser av nedløp og beslag når taket er snøfritt.
- Det er krav til montering av snøfangere på byggeåret. Info er hentet fra Byggeforskrift 1969 kapittel 45. Hvor det er fare for at snøras og isras kan medføre skade, skal taket ha snøfanger e.l.
- I tiltakskostanden er montering av snøfangere hensyntatt. Valg av løsning vil kunne påvirke kostanden.

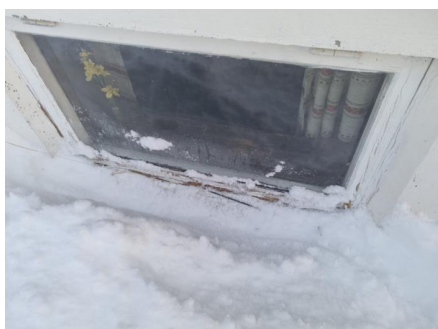
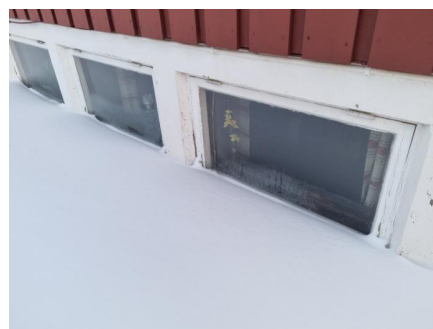
## Vinduer - 2

Bygningen har malte trevinduer med 2-lags glass i 1. etasje på soverom, stue og bad.

- Karmene i vinduer er slitte og det er sprekker i trevirket.

- Det må foretas lokal utbedring.

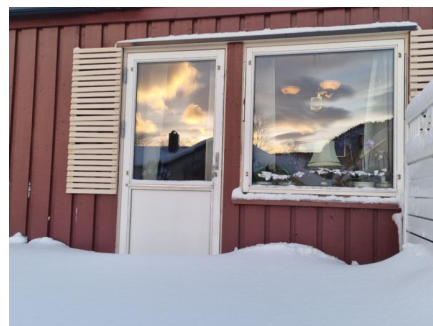
Kjellerdør

- Karmene i dører er værslitte utvendig og det er sprekker i trevirket.

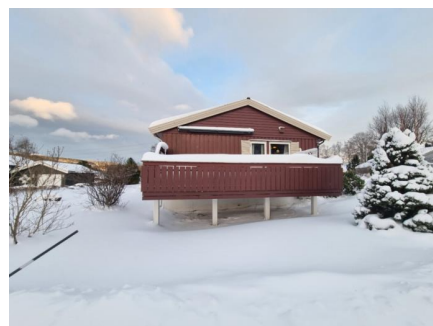
## ⚠ TG 2 Balkonger, terrasser og rom under balkonger

- Rekkverkshøyde må endres for å tilfredsstille krav på byggemeldingstidspunktet.
- Det bør foretas nærmere undersøkelser av balkong/terrasser når den er snøfri.

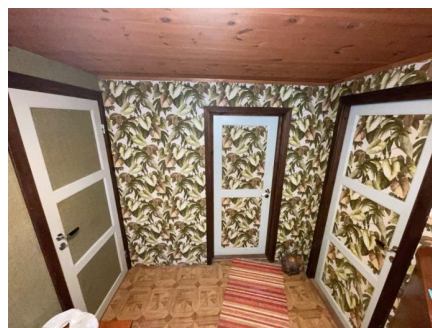
Dører i kjellergang til lagerrom, bod og kjellerstue
