## Velkommen til Klokkerveien 1

### 7200 Kyrksæterøra - Klokkerveien 1 1. Etasje

# gnr. 101, bnr. 305

Rapportdato: 22.01.2025

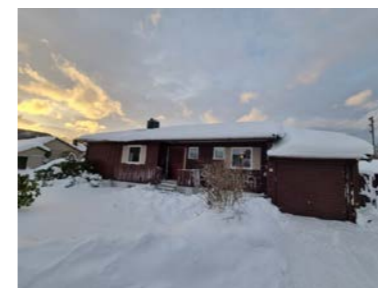
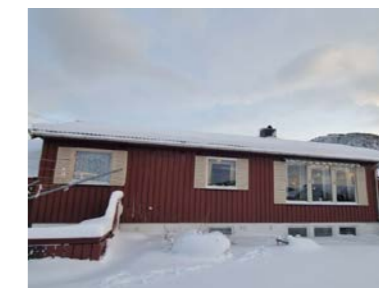
#### TG 3 Nedløp og beslag

Aluminiums takrenner, nedløp og heldekkende pipebeslag med topphatt. Takstige opp til pipe som henger over mønet. Nedløp er ført til terreng.

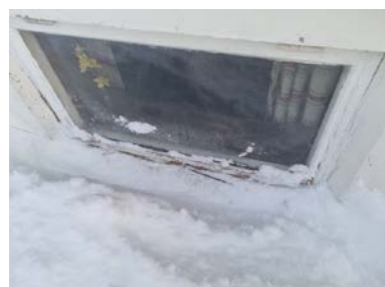
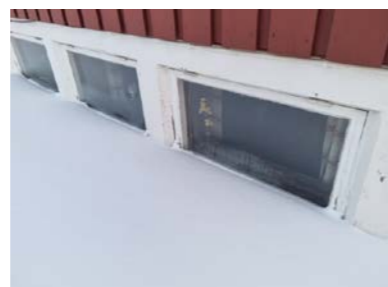
#### Konsekvens/tiltak

- Det må påregnes noe vedlikehold og at enkelte vinduer må skiftes ut.

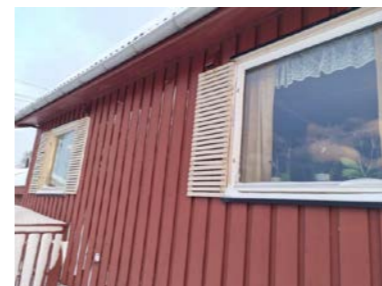
Bygningen har malte trevinduer med 2-lags glass i 1. etasje på soverom, stue og bad.

- Karmene i vinduer er slitte og det er sprekker i trevirket.

- Det må foretas lokal utbedring.

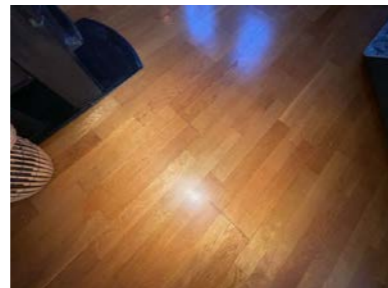
- Det er avvik:
  - Slitasje på parkett i område ved vedovn, enkelte synlige skjøter og noe knirk/bevegelse i deler av gulvet på stue.
  - Mangler overgangslist mellom dørrterskel og gulv på soverom 1
  - Liten skade på laminatgulv soverom 2

Slitasje på parkett i område ved vedovn, enkelte synlige skjøter og noe knirk/bevegelse i deler av gulvet på stue.

- Tiltak:
  - Lokal utbedring må kunne påregnes. Det må også kunne påregnes noe flikking/utbedring når inventar tas ned og flyttes ut

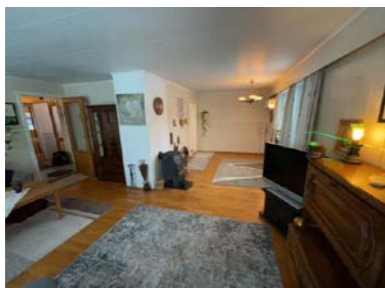
1. etasje

- Det er målt høydeforskjell på mellom 15-30 mm gjennom hele rommet. Tilstandsgrad 2 gis med bakgrunn i standardens krav til godkjente måleavvik.
- Målt høydeforskjell på mellom 10 - 20 mm innenfor en lengde på 2 meter. Tilstandsgrad 2 gis med bakgrunn i standardens krav til godkjente måleavvik.

Plassering av laser ved kontroll av stue. Det er målt 20 mm høydeforskjell gjennom rommet. TG 2. Over en avstand på 2 meter er det målt 18 mm fra hjørne ved varmepumpe mot vedovn. TG 2

- For å få tilstandsgrad 0 eller 1 må høydeforskjeller rettes opp. Det vil imidlertid sjelden være økonomisk rasjonelt som et enkeltstående tiltak i en bolig som dette. Dersom boligen en gang skal renoveres, kan man vurdere slike tiltak.

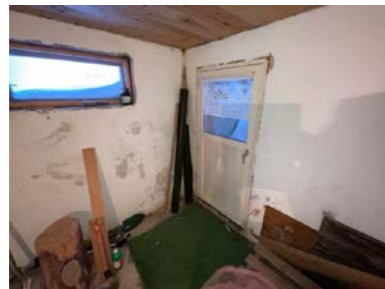
- Det er gjennom hulltaking påvist høyt fuktnivå inne i trekonstruksjonen i hulltakingen, men ikke påvist fuktskader i dette området. Høy luftfuktighet kan over tid føre til muggvekst eller sverting av materialer. Samtidig kan materialer og konstruksjoner bli ødelagt.
- Det er påvist indikasjoner på noe fuktgjennomtrenging i kjellergulv.
- Det er påvist indikasjoner på noe fuktgjennomtrenging inn i kjellermur.

- TG 3 er gitt på grunn av fuktmåling som viser 45,8 %

Saltutslag i lagerrom

- Med henvisning til påviste forhold/ utførte fuktmålinger kan det ikke utelukkes at det finnes skjulte skader bak innredet konstruksjon. Kjelleren egner seg ikke for innredning med organiske materialer, og bør kun benyttes med fritt eksponerte murflater, for å ivareta best mulig vilkår for uttørking.

- I tiltakskostanden er det hensyntatt å fjerne alt panel og åpne vegger/gulv. Gjenoppbygging er ikke hensyntatt og valg av løsning vil påvirke totalkostnaden.

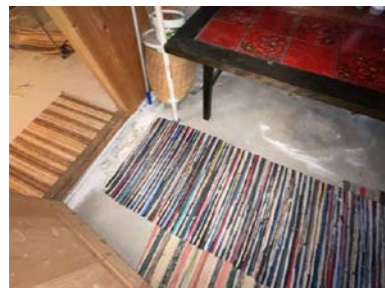
Saltutslag på gulv i bod 1

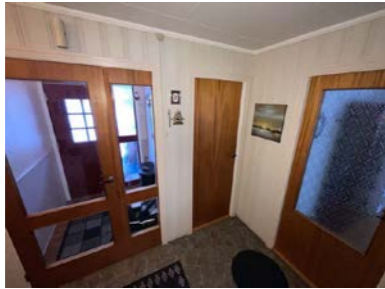
Dører til vindfang, kjøkken og stue sett fra gang i 1. etasje

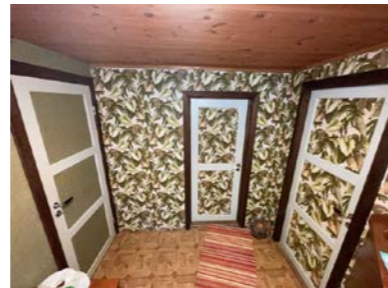
Dører i kjellergang til lagerrom, bod og kjellerstue

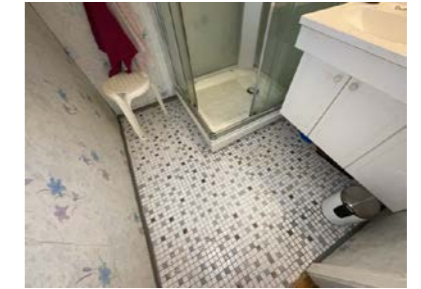
Oversikt bad

- Rust er synlig i sluk
- Ingen synlig membran ved kontroll av sluk
- Forventet levetid er nådd for overflater. Sprekk og misfarging i skjøter på våtromstapet veg og det er bom/løse flis noen plasser på gulvet.
- Vindu er plassert i våtsone ved dusjkabinett
- Rommet har kun naturlig ventilering og ingen tilluftsspalte ved dør
- Noe skade på speilfolie i nedre del av speilet

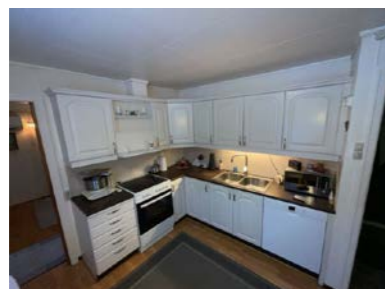
Oversikt

- Overflateslitasje på malt innredning.
- Skade/mangler kantlist på benkeplate ved komfyr
- Slitt fuge i overgang mellom benkeplater
- Slitte skuffe skinner

- Lokal utbedring må kunne påregnes for å lukke avvik

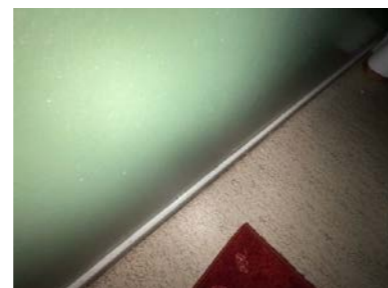
- Toalettrom har kun naturlig avtrekk fra rommet, NS 3600 krever mekanisk avtrekk for å kunne gi TG 0/1.
- Toalettrom mangler tilluftsventilering, f.eks. spalte/ventil ved dør.
- Det er avvik:

- Belegg på gulv er noe løst langs gulvlist.

- Det bør monteres feielist som sikrer belegg fra å løsne ytterligere
- Det er ikke behov for utbedringstiltak siden sanitære installasjoner fungerer i dag, men ut ifra alder kan skader plutselig oppstå på eldre anlegg.

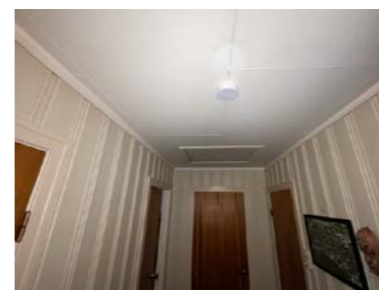
Brannmelder i gang 1. etasje

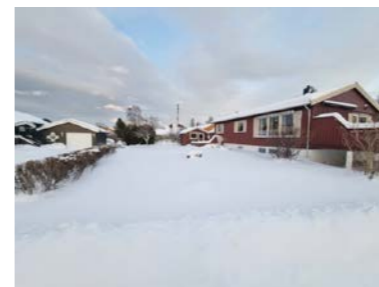
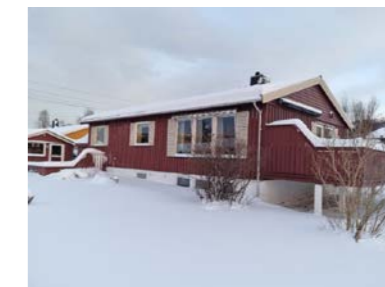
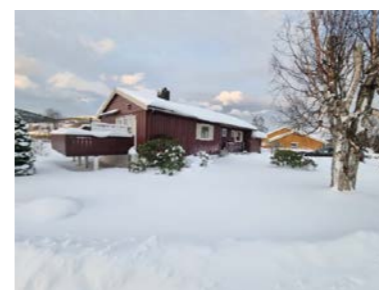
Fuktopptrekk er synlig på grunnmur

- Grunnmuren har sprekkdannelser.
