# Tilstandsrapport

Enebolig

Løvliå 5 , 1820 SPYDEBERG

Befaringsdato: 20.03.2026

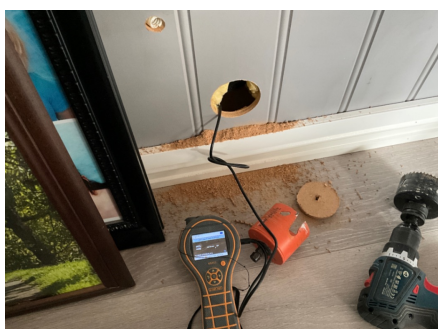
Hulltaking er foretatt, uten å påvise unormale forhold. Hulltaking er foretatt i stue. Fuktkvotemåling (vekt%) i konstruksjonen ble målt til under 6.

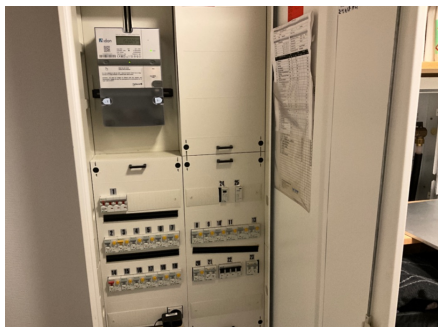
**Ja - Det foreligger ikke dokumentasjon på alle arbeider som er utført på det elektriske anlegget. På grunn av manglende dokumentasjon anbefaler takstmannen at det gjennomføres en utvidet el-kontroll for å sikre at anlegget er i forskriftsmessig stand og oppfyller gjeldende sikkerhetskrav. Dette vil bidra til å avdekke eventuelle skjulte feil eller mangler.**
