Stampavegen 109, 2266 ARNEBERG

# Tilstandsrapport

Befaringsdato: 11.09.2025

## VÅNINGSHUS

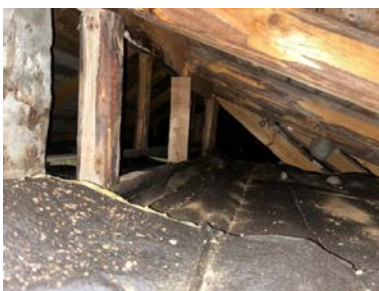
Mulig utetthet mellom tak og takløft bør undersøkes nærmere.

Oversiktsbilde loft

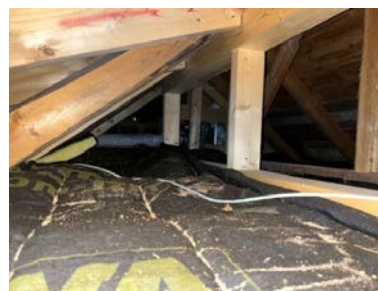
Oversiktsbilde loft.

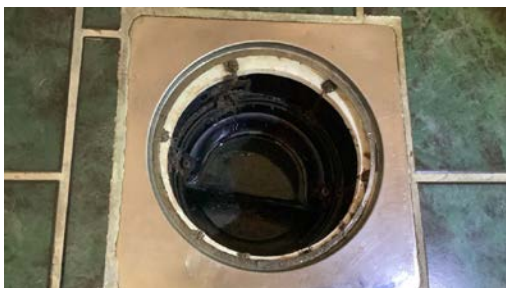
Det er sprekker i gulvfliser flere steder i rommet, også i dusjsonen.

Det er sprekk mellom vegg og gulv på yttervegg.

- Slike riss/sprekker kan indikere bakenforliggende fuktskader, og konstruksjonen bør observeres jevnlig for å vurdere utvikling.
- Et bad med manglende/reduert fall til sluk blir mindre funksjonelt og sikkert for brukeren. Dette kan medføre stående vann på gulvet, vann som ikke ledes effektivt til sluket, økt risiko for at vann renner ut av rommet og redusert sklisikkerhet på gulvet.

- Overvåk tilstanden jevnlig. For å få tilstandsgrad 0 eller 1 må tettesjiktet skiftes ut, men tidspunktet for når dette er nødvendig er vanskelig å si noe om.
- Det er viktig å merke seg at levetiden til en membran varierer basert på kvalitet, installasjon og bruk. Eldre membraner kan bli sprø og sprekke opp, noe som fører til at de mister sin vanntettende funksjon. Dette kan resultere i vannlekkasjer gjennom vegger og gulv og fuktskader.

Ut fra rommets tilstand så er behov for renovering nært forestående. Installering av tett dusjkabinett vil øke den gjenværende brukstiden til rommet.

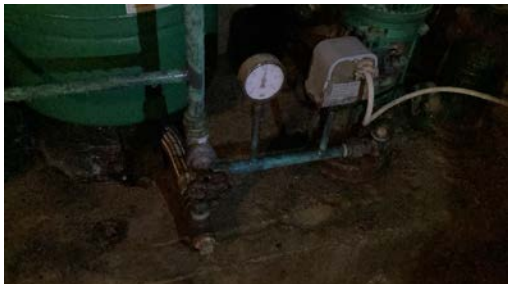
Det er kondens på vannrør i kjeller, gjør det vanskelig å oppdage eventuelle mindre drypplekkasjer.

Stoppekran i kjeller.

- Det er ikke behov for utbedringstiltak siden anlegget fungerer i dag, men ut ifra alder kan skader plutselig oppstå på eldre anlegg.
- I forbindelse med oppgradering av våtrom vil det være naturlig med utskifting av rør.

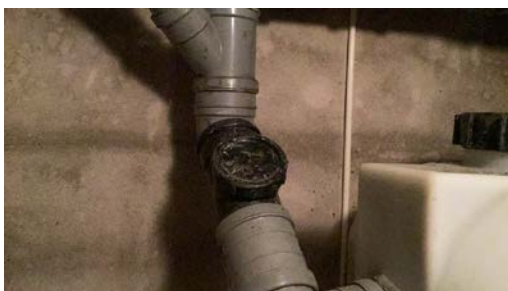
Stakepunkt i kjeller.

- Det er ikke behov for utbedringstiltak siden anlegget fungerer i dag, men ut ifra alder kan skader plutselig oppstå på eldre anlegg.
