# Kyrkjevegen 5 4110 FORSAND

## Tilstandsrapport Eierskifte

Boligtype: Enebolig

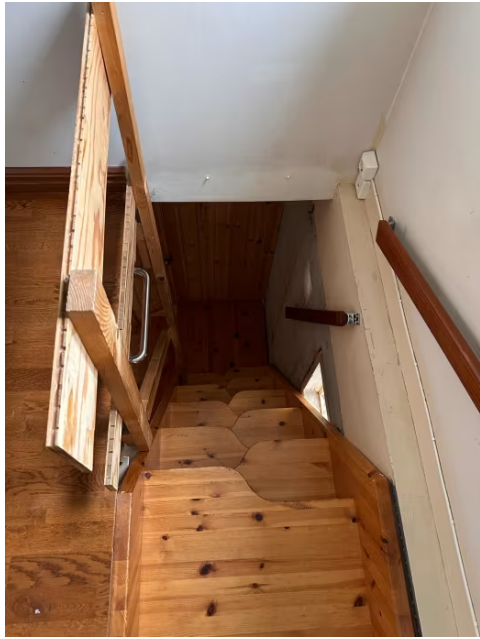
Innvendig trapper.

Anbefaler å montere manglende håndløper langs vegg og minske åpninger i rekkverket / mellom trinn til max 10 cm.
