Kyrkjevegen 5, 4110 FORSAND

**Innholdsrik tomannsbolig m/  
dobbel garasje, stort mulighetsrikt  
verksted, hage, fin utsikt og gode  
solforhold.**

## Tilstandsrapport Eierskifte

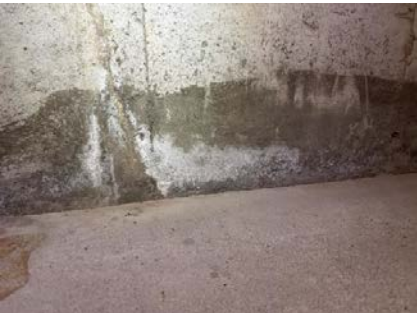
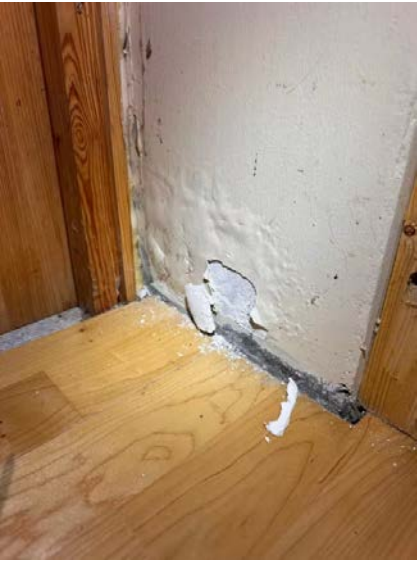
6.1 Drenering

Drenering:  
Det registreres manglende topplist og salt / kalkutslag på innvendig grunnmursflater som indikerer fukttransport gjennom grunnmuren. Dreneringen / fuktsikring har nådd en alder som gjør tettheten usikker i tiden som kommer. Normal brukstid for en drenering anslås til å være ca 30 år.

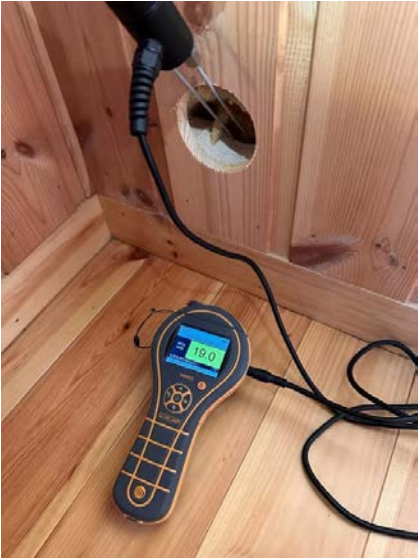
6.4 Rom under terreng

Rom under terreng:  
Ved fuktmåling i treverk i forbindelse med hulltaking, måles et fuktinnhold som er over faregrensen for utvikling av skader.

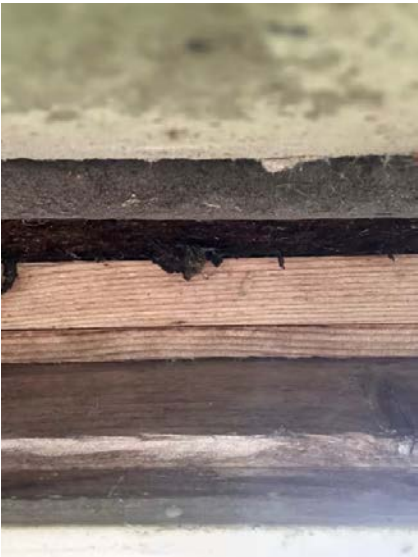
### 6.7 Yttervegger

Yttervegger:  
Det registreres stedvis råteskader i trekledning, værslitte overflater og det er benyttet klosser som musesperre bak kledning. Dette har medført stedvis redusert lufting.

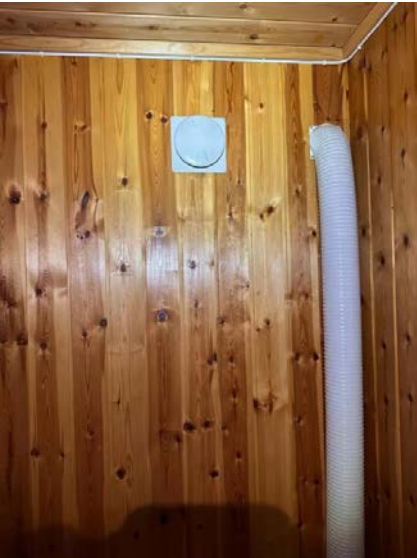
6.26 Våtrom: Vaskerom

| Har membran/tettesjikt nådd en alder som gir økt risiko for skader eller følgeskader? | Ja |

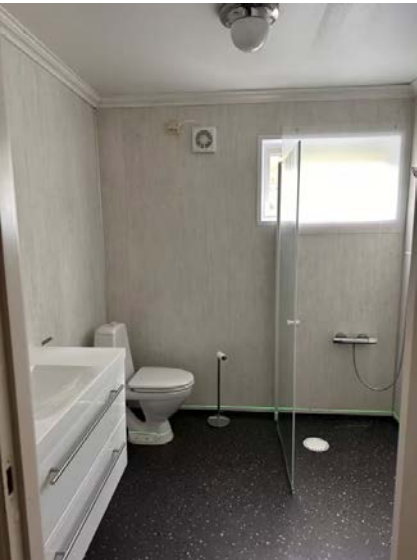
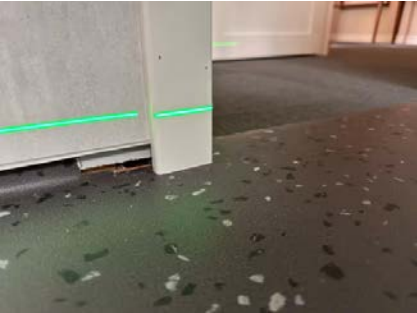
6.28 Våtrom: Bad 1 etg.

| Vindu er plassert i våtsone, karmlist, foringer på vindu er ikke fuktbestandig og vil kunne svelle, misfarges og brytes ned ved fuktbelastning. | |

| Er det påvist feil utførelse, feil materialvalg, eller skader i tettesjikt med fare for fuktskade? | Ja |

| Det anbefales å fortsatt benytte et dusjkabinett for å unngå ytterligere fuktbelastning fra fritt vann på vindu og vindu m/ karmlistene bør overflatebehandles med en oljemaling og beskyttes for direkte vannsprut ved dusjing. | |

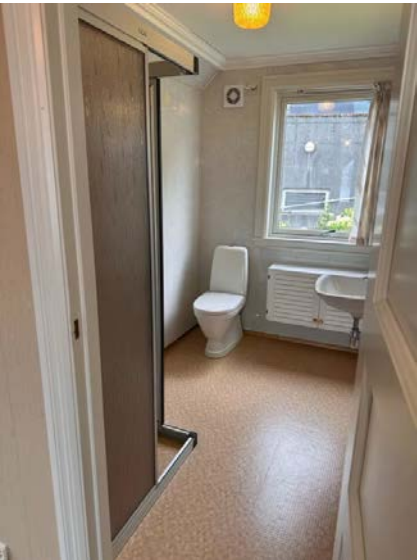
6.29 Våtrom: Bad loft

| Det er behov for totalrenovering av våtrommet! | |
|---|---|
| Belegg på gulv og våtromsplater på vegger. Det er etablert vask, toalett og dusjhjørne. TG-3 pga. manglende alu. list / tetting mellom våtromsplater og belegg, glipper mellom plater, baldebatteri til dusj er plagget, sokkel på dusjhjørne er 15 mm. høyere enn dørterskel, evt. lekkasjevann vil ikke nå sluket men renne ut av badet og fuglereir i ventilasjonsrør. | |

| Det er behov for totalrenovering av våtrommet! | |
