# Tilstandsrapport

Enebolig

Kamperhaug 29, 4980 GJERSTAD

Befaringsdato: 31.10.2024

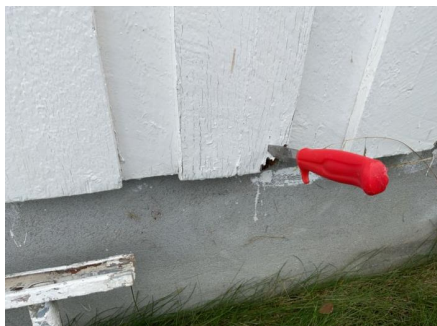
- Det er ingen eller liten lufting i nedre kant av kledning mot grunnmur.
- Det er påvist spredte råteskader i bordkledningen.

Deler av kledningen er malingsslitt og har tørkesprekker.

Kledningen har behov for vedlikehold og enkelte bord eller deler av kledningen bør skiftes.

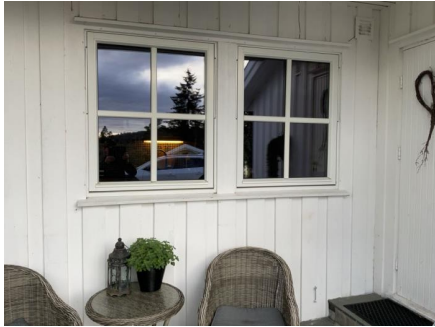
## TE 2 Vinduer - 2

Vinduer, dels med enkle glass, dels med koblede rammer.

- Det er påvist noen glassruter som er punktert eller sprukne.
- Karmene i vinduer er slitte og det er sprekker i trevirket.

Det er sprekke i glasset i den ene boden. Det er råte i løse sprosser på stuevinduer. Eldre isolerglass har begrenset gjenværende levetid.

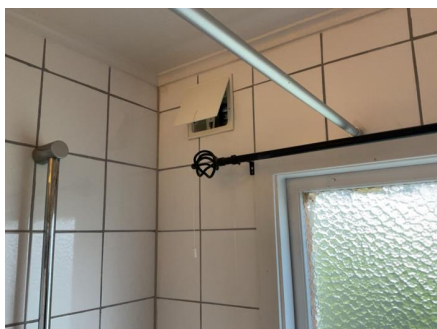
## 1. ETASJE > BAD

Det ble søkt etter fukt i krypkjeller under badet og i vegger/foflister i tilstøtende rom. Det ble ikke registrert unormal fukt.
