Festningsåsen 31, 1860 TRØGSTAD

**Skjønhaug - Innholdsrik  
familiebolig med barnevennlig  
beliggenhet. 4 soverom. Garasje.**

# Tilstandsrapport

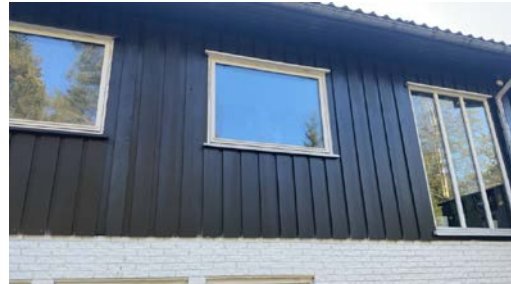
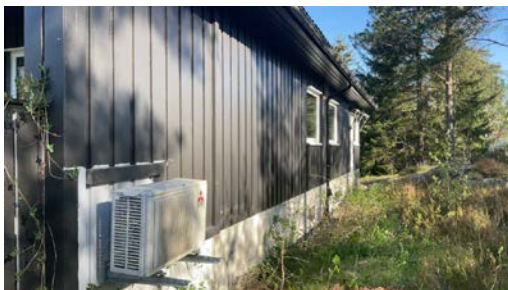
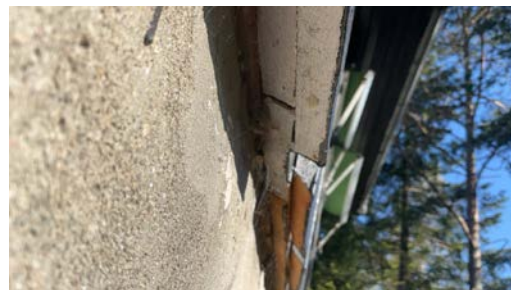
Det er ingen eller liten lufting i nedre kant av kledning mot grunnmur.

- Det bør foretas tiltak for å bedre lufting av kledningen.
- Manglende lufting av kledning kan føre til fukt, råteskader og redusert levetid for fasaden.

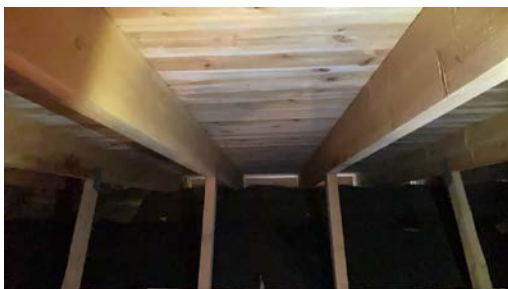
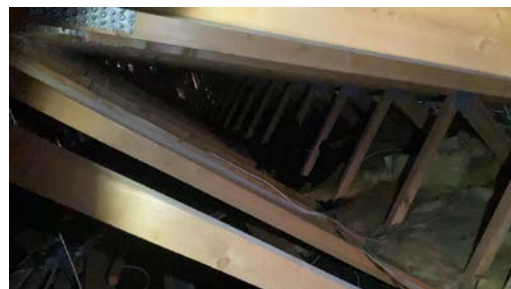
## TG 1 Takkonstruksjon/Loft

*Punktet må sees i sammenheng med Takteking*

Takkonstruksjonen har W-takstoler i tre.

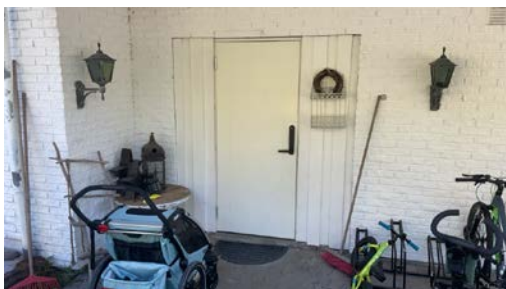
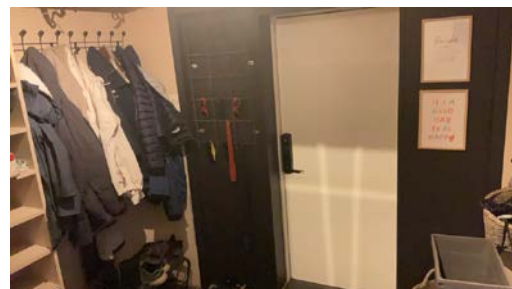
## TG 1 Dører

Bygningen har malt hovedytterdør.

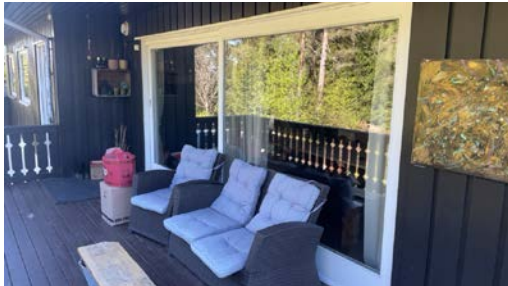
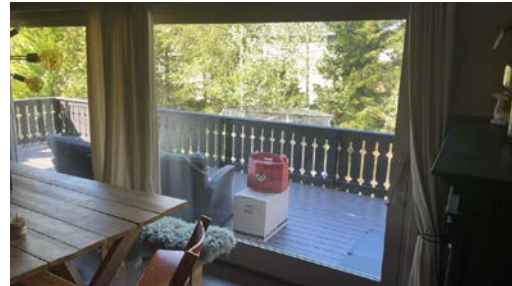
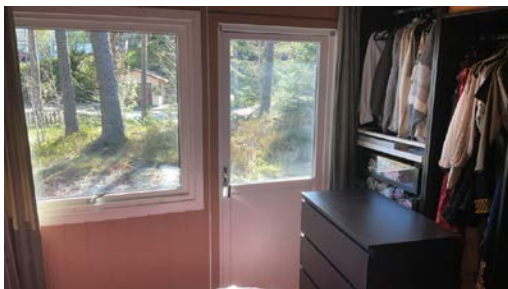
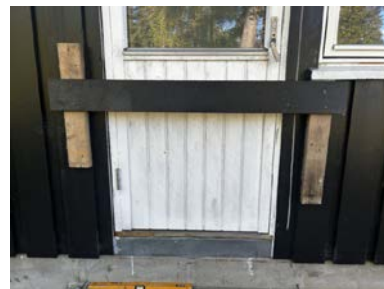
## TG 2 Balkongdører

Bygningen har malt balkongdør og heve/skyvedør i tre med 2-lags glass.

- Karmene i dører er værslitte utvendig og det er sprekker i treverket.

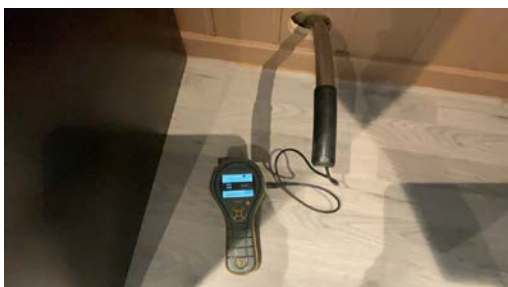
## UNDER ETASJE > VASKEROM

### TG 3 Generell

- Uegnete materialer må fuktbeskyttes/utskiftes.
  - Sluket må sjekkes og rengjøres jevnlig.
  - Overvåk tilstanden jevnlig. For å få tilstandsgrad 0 eller 1 må slukløsningen skiftes ut og sannsynligvis må også membransjiktet skiftes/utbedres. Det er imidlertid vanskelig å si noe om tidspunktet for når dette er nødvendig.
- Det dusjes rett på gulv. Installering av dusjkabinett anbefales.

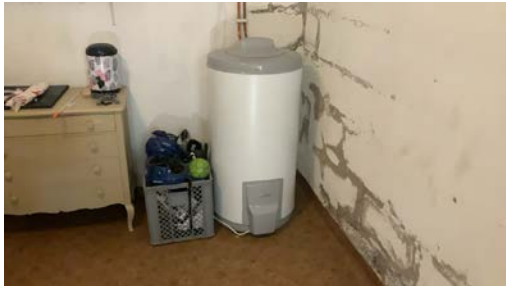
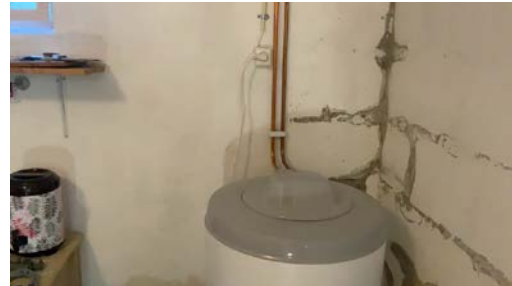
## Varmtvannstank

Varmtvannstanken er på ca. 200 liter.

Det var vanlig å koble varmtvannsbereder i stikkontakt når denne varmtvannsberederen ble tilkoblet. I dag er det krav om at nye varmtvannsberedere med effekt på 1500 W eller mer skal være fast tilkoblet.

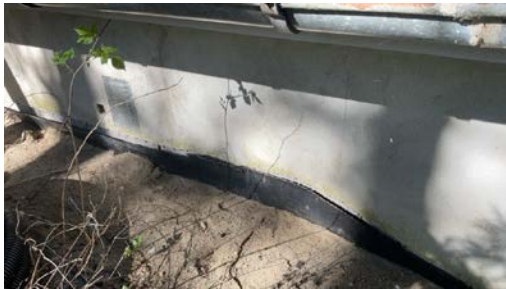
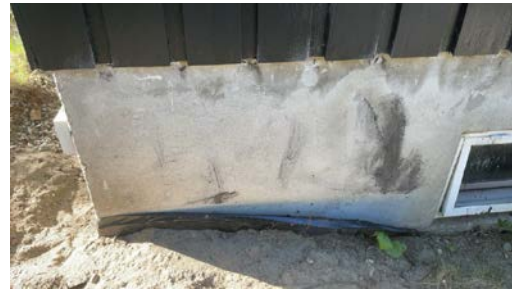
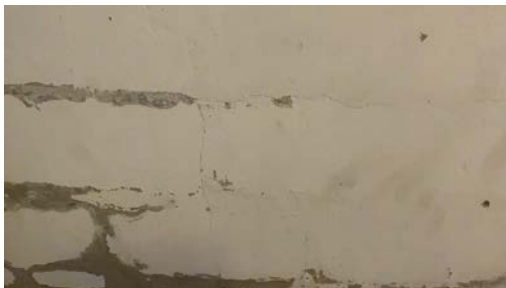
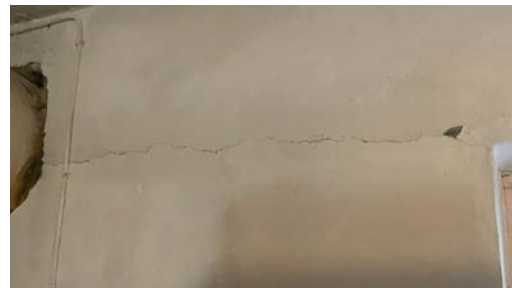
## TG 2 Forstøtningsmurer

Forstøtningsmurer er av lettklinkerblokker.

- Det er påvist mindre sprekker og/eller skjevheter i muren.

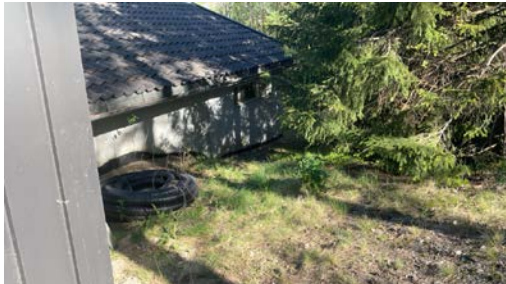
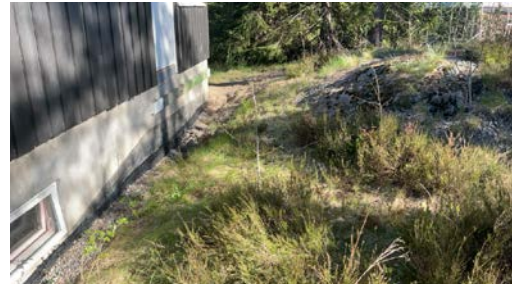
## TG 2 Terrengforhold

Terrenget faller stedvis inn mot bygningen og det skaper forhold for vann inn mot muren.

Fallet ut fra bygningen skal være minimum 1:50 i en avstand på minst 3 m fra veggen. Vannet skal enten føres i tett ledning bort fra huset eller ledes vekk fra veggen på terrengoverflaten. Yttervegger mot terreng bygges normalt ikke for å tåle vanntrykk. Men veggoverflaten skal være vannavvisende.
