# Tilstandsrapport

Enebolig

Gamle Dalsveg 79 A, 2032 MAURA

Befaringsdato: 15.10.2025

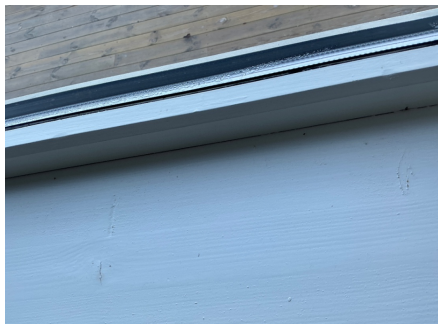
## ⓘ TG 2 Dører

Type: Ytterdør i tre. Terrassedører med isolerglass.  
Alder: Produsert i 1991 og 2024.

### Vurdering av avvik:

- Det er avvik:
