# Romslig og praktisk tomannsbolig over to plan - stor tomt, dobbelgarasje og gode uteområder!

| Tilstandsrapport ..... | 51 |

Befaringsdato: 25.08.2025

Rapportdato: 01.09.2025

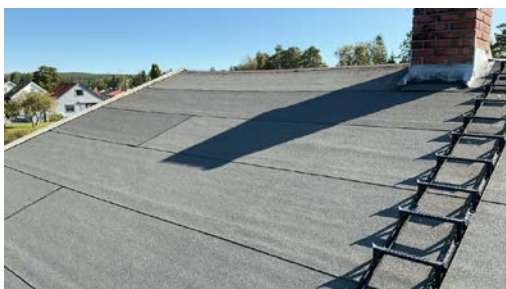
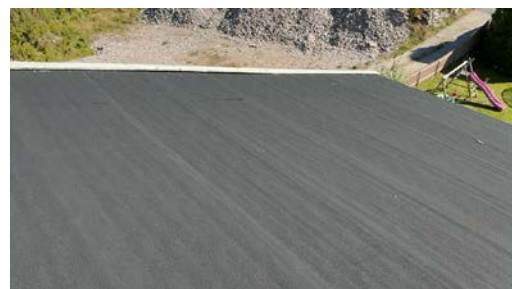
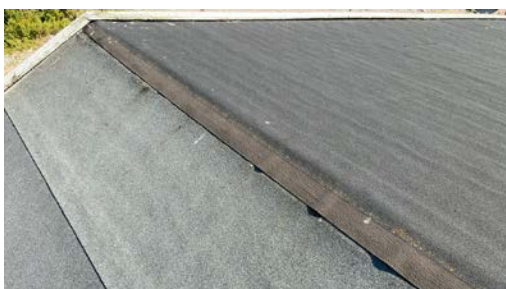
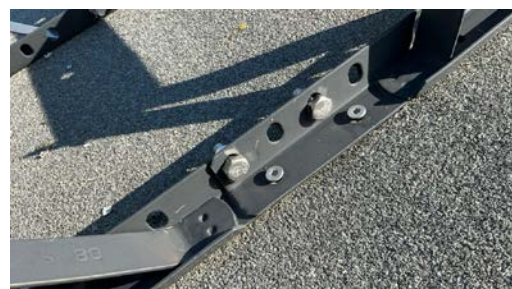
Feil skruer er brukt på takstige.

Utføre vedlikehold av taktekker.

Anbefales å utbedre innfestingen ved å benytte skruer med gummipakning eller annet egnet tettesystem som er tilpasset tekkingen, slik at både tetthet og sikkerhet ivaretas.

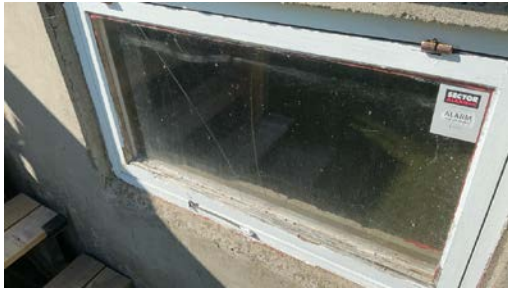
Bygningen har malte trevinduer med 2-lags glass og trevinduer med koblet glass.

- Det må påregnes noe vedlikehold og at enkelte vinduer må skiftes ut.
- Vinduer må justeres.
- Vinduer med punkterte/sprukne glass må påregnes skiftes ut, enten hele vinduet eller kun selve glassene.

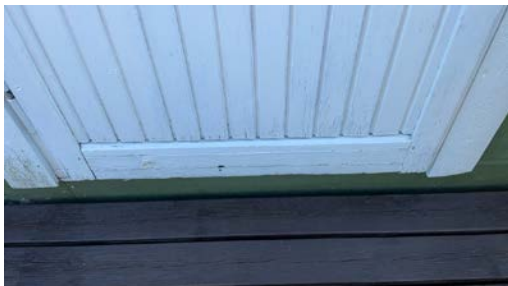
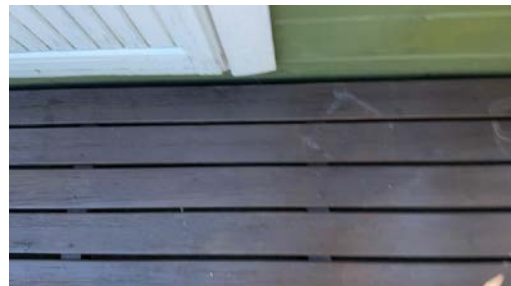
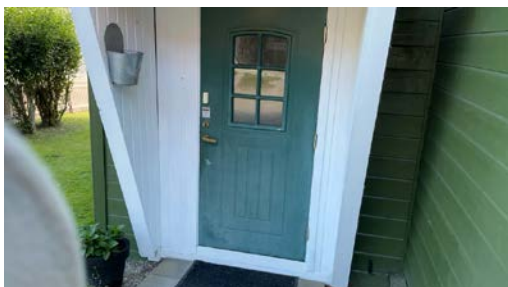
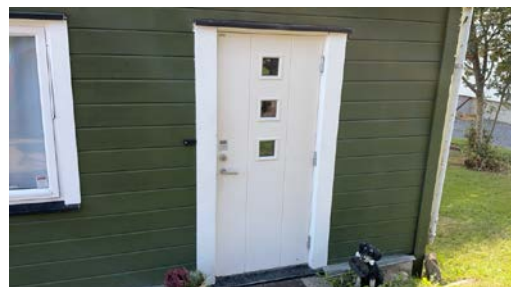
Bygningen har malte hovedytterdører, malt balkongdør i tre og enkle kjellerdører i tre.

- Det må foretas lokal utbedring.

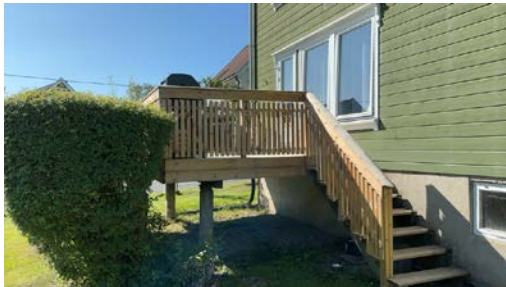
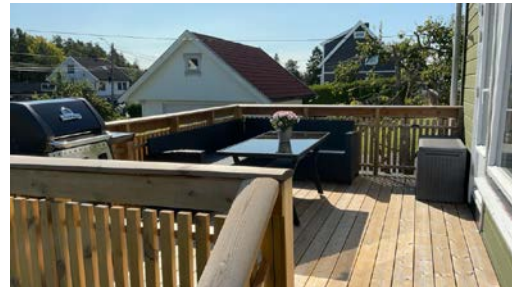
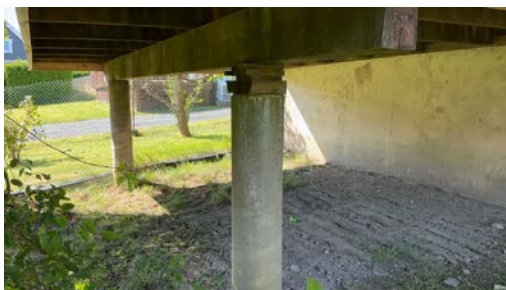
Fra første etasje er det utgang til veranda oppført i trekonstruksjoner.

- Lokal utbedring må utføres.

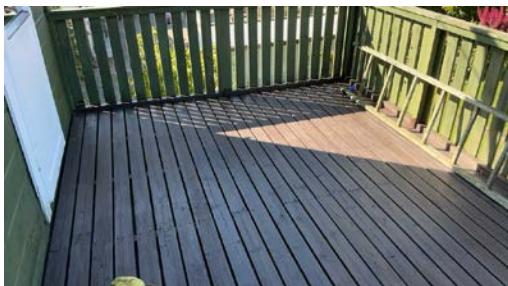
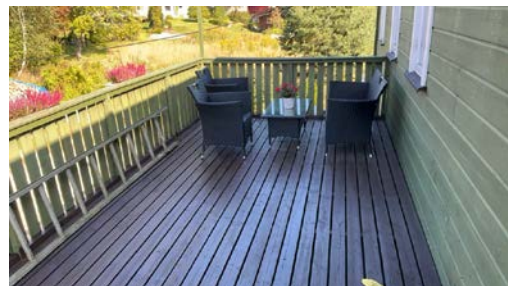
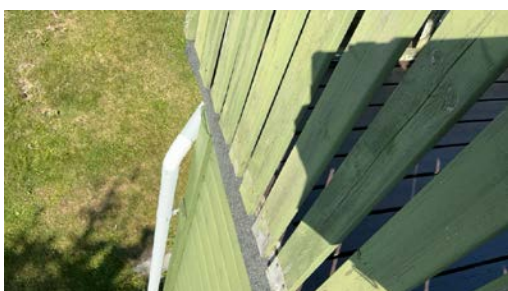
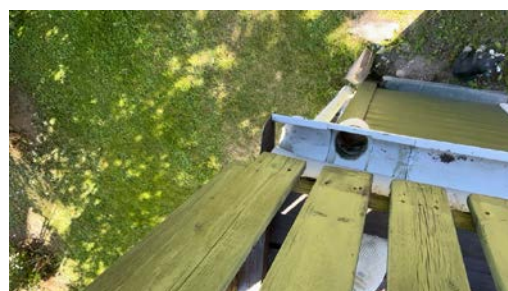
Fra det ene soverommet i andre etasje er det utgang til en takterrasse beliggende oppe på tilbygget. Gulvet er av impregnerte materialer og rekkverket er malt.

Rekkverk må sikres bedre.

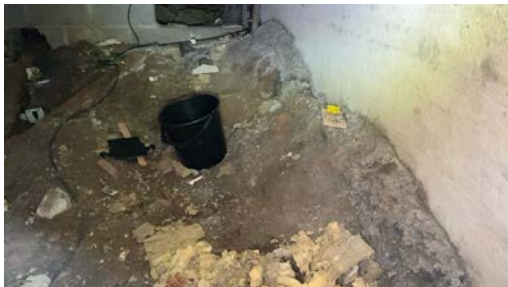
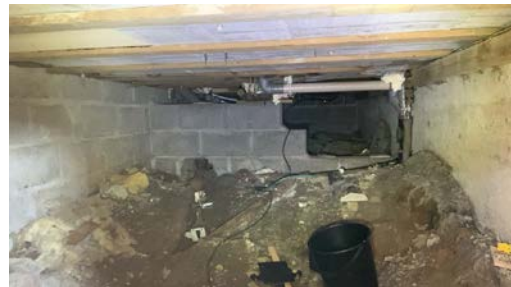
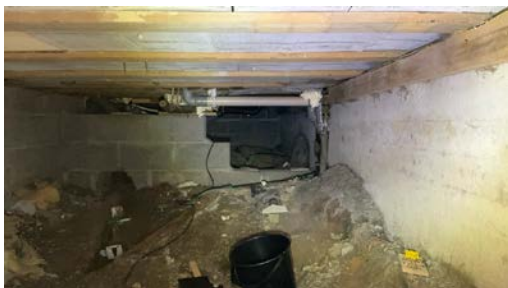
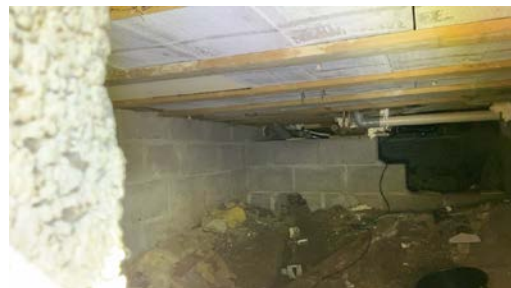
*Punktet må sees i sammenheng med 'Drenering'*

- Vær oppmerksom på denne risikoen, overvåk tilstanden og undersøk dette nærmere, helst med hjelp av en fagkyndig.
- Bedre ventilering må etableres.

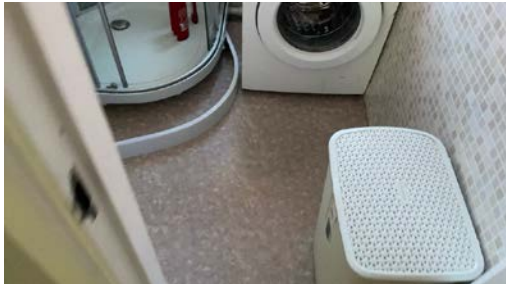
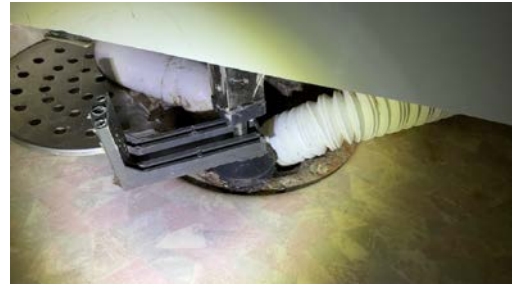
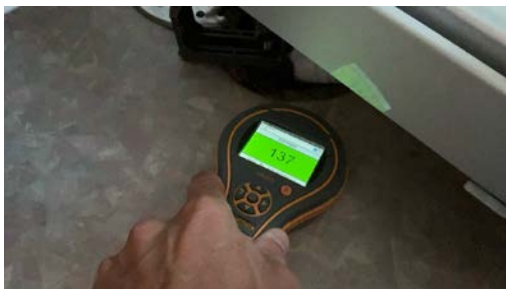
## 2. ETASJE > BAD

### TG 2 Tilliggende konstruksjoner våtrom

Hulltaking er ikke foretatt da det allerede er påvist andre avvik i våtsonen.

- Hulltaking er ikke foretatt da det allerede er påvist andre avvik i våtsonen.

- Dersom tiltaket ikke utføres er det fare for ytterligere skadeutvikling.

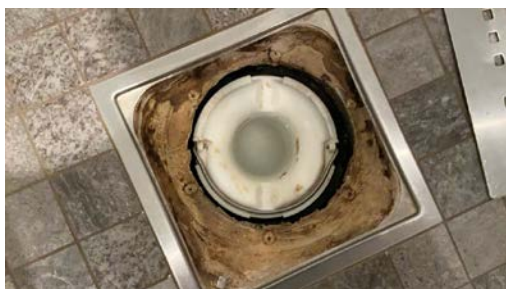
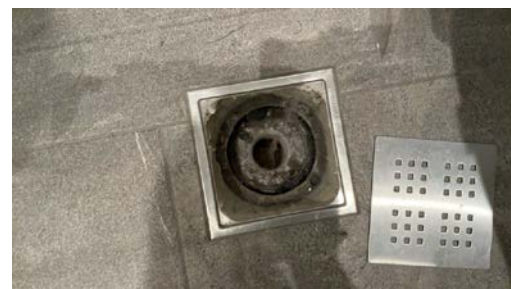
## 1. ETASJE > BAD

Hulltaking er foretatt uten å påvise unormale forhold.

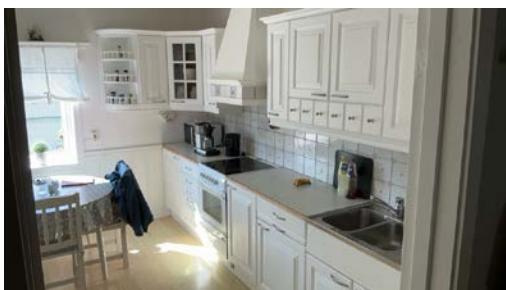
## 2. ETASJE > KJØKKEN

### TG 2 Avtrekk

Bør muligens skiftes.
