Tilstandsrapport

Fagerheim

Lundarvegen 4 , 5704 VOSS

Rapportdato: 16.05.2026

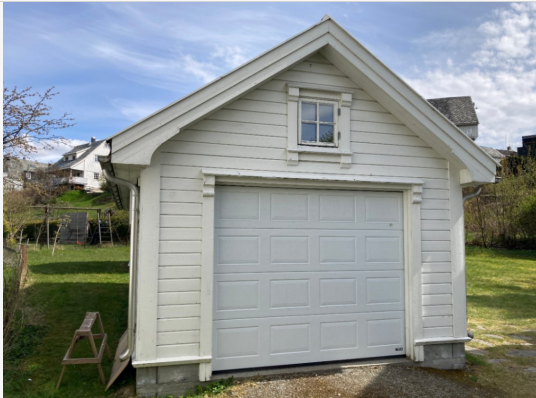
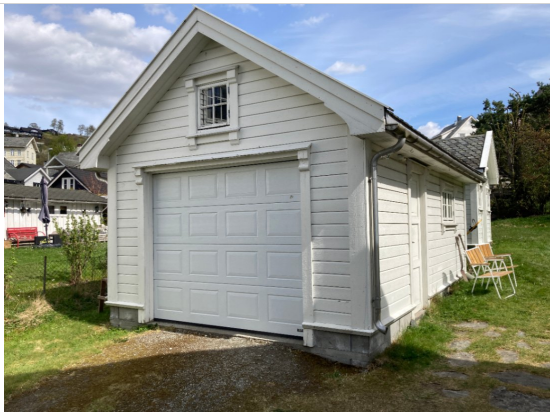
Garasje

Leddport i front med motor og dør i sidefelt

Bygget er ikke tilstandsvurdert ihht Forskrift til avhendingslova og NS3600. Dette er kun en enkel beskrivelse.

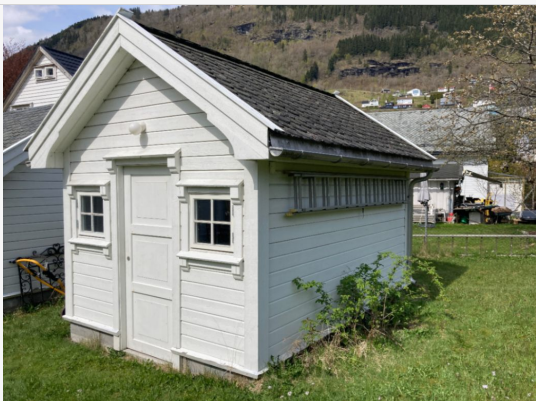
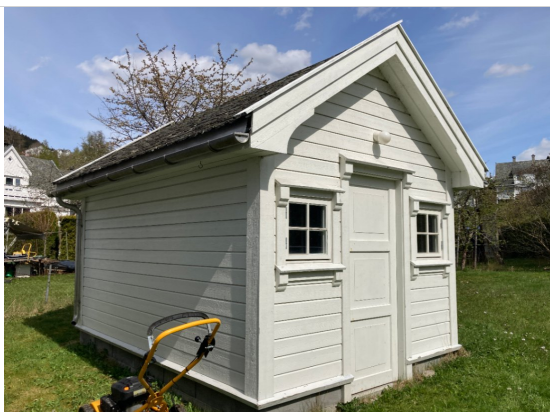
Uthus oppført i lett bindingsverk med støpt plate på mark og ringmur med betongstein
Sperretak som er tekka med skifer

Bygget er ikke tilstandsvurdert ihht Forskrift til avhendingslova og NS3600. Dette er kun en enkel beskrivelse.
