Salgsobjekt: Enebolig
Eierform: Eiet
Byggeår: 1924
BRA-i/BRA Total 187/219 kvm
Tomtstr.: 1044.9 kvm
Soverom: 2
Antall rom: 3
Gnr./bnr. Gnr. 47, bnr. 208
Oppdragsnr.: 1507260025

Sentrumsnær enebolig med klassisk preg | Flere stuer | Garasje | Solrik tomt | Oppgraderingspotensial

Tilstandsrapport

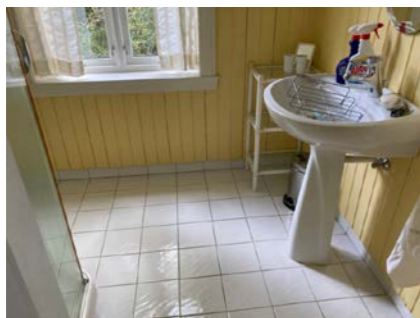
Våtrommet må oppgraderes for å tåle normal bruk etter dagens krav. Bad bygget etter forskrifter fra før 1997 vurderes til TG 3, som en automatisk konsekvens av alder på våtrommet. Badet har fungert for dagens eier ved normalt bruk og med bruk av dusjkabinett. Gjenværende brukstid er usikker grunnet alder og byggemåte.

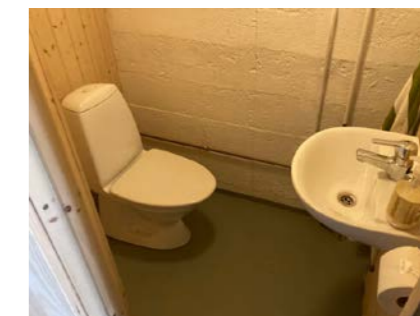
Konsekvens/tiltak

- Mekanisk avtrekk bør etableres på toalettrom.
- Det bør etableres tilluft til toalettrom.
