Tilstandsrapport

Boligbygg med flere boenheter

Helsesenterveien 9 O, 9300 FINNSNES

Rapportdato: 19.08.2025

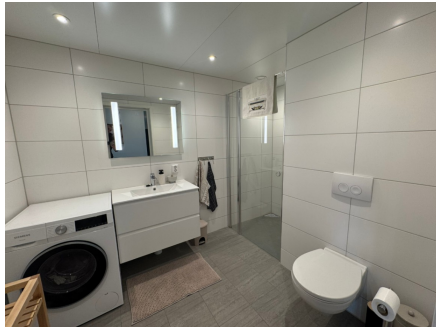
2. ETASJE > BAD

Badet har fliser på veggene, fliser på gulvet og malte plater i taket. Rommet inneholder innredning med servant, opplegg for vaskemaskin, dusjhjørne og vegghengt toalett. Aktuell byggeforskrift er teknisk forskrift 2017. Dokumentasjon: ingen dokumentasjon.

Badet

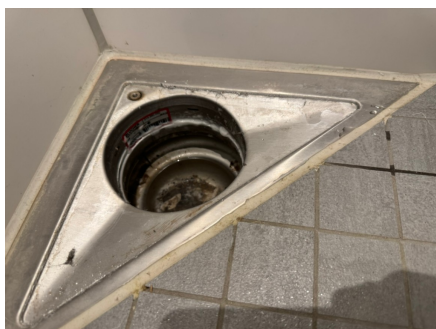
2. ETASJE > BAD

TG 1 Sluk, membran og tettesjikt

Det er nyere stålsluk og banemembran med ukjent utførelse

Sluk.

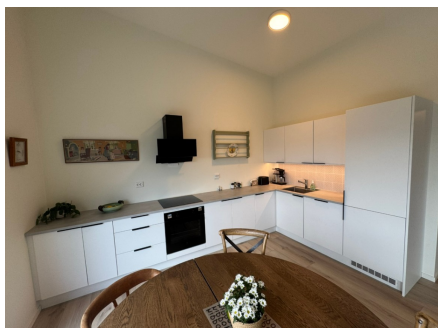
Kjøkkeninnredning.

Jeg anbefaler at dører justeres for å redusere slitassen på håndtak og lyslist samt at fugen ved platetoppen utbedres for å redusere risikoen for fuktsvelling i benkeplaten.

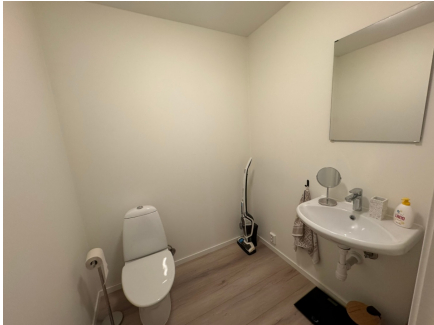
📍 TG 0 Overflater og konstruksjon

Toalettrommet har malte plater på vegger og tak og gulv av vinylaminat. Rommet inneholder toalett og er ventilert via boligens balanserte ventilasjonsanlegg.

Toalettrommet.

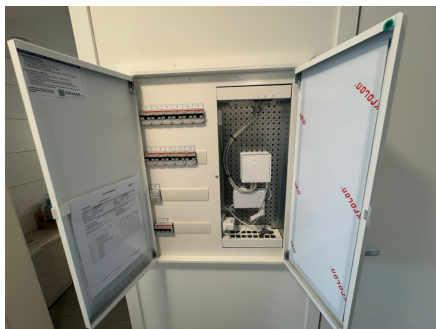
12. Foreta en helhetsvurdering av det elektriske anlegget, dets alder, allmenne tilstand og fare for liv og helse. Bør det elektriske anlegget ha en utvidet el-kontroll?

Nei

Sikringsskapet.

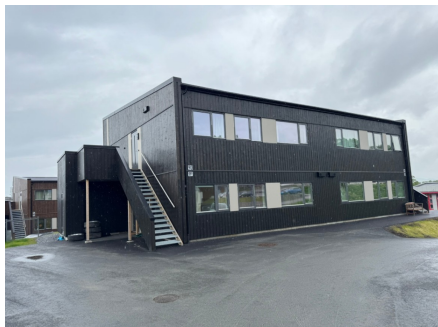
TG 0 Terrengforhold

Utvendige terrengforhold.
