Tilstandsrapport

Rekkehus

Løbergsveien 69C , 5055 BERGEN

Oppdragsnr.: 22438-1177

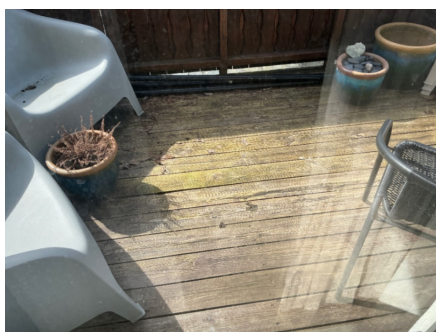
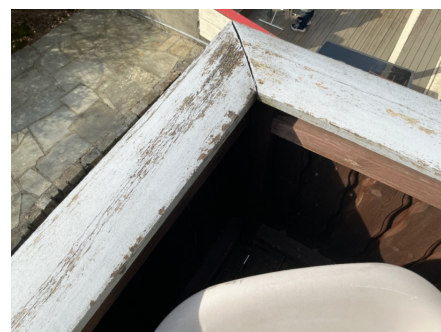
Vedlikehold og omfuging må påregnes på hellelagt plattning.

Forholdet kan medføre redusert styrke og funksjon, samt økt risiko for videre nedbrytning over tid. Det anbefales utskifting av skadet treverk og nødvendig vedlikehold av rekkverk for å sikre tilfredsstillende sikkerhet og levetid.

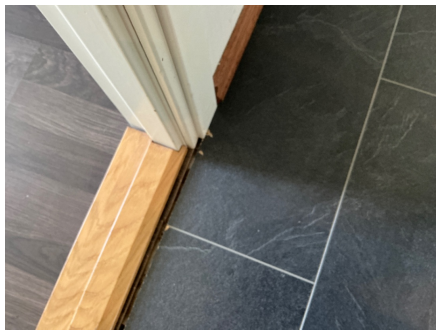
Knirk kan vedvare eller forverres over tid. Tiltak som forsterkning eller etterinnfesting av gulv kan vurderes dersom det er sjenerende i bruk.

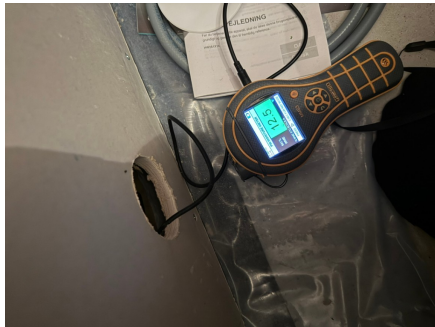
- Tiltak:
 - Dampsperre (plast) i vegg under terreng er ikke en anbefalt løsning da dette kan hindre uttørking og øke risikoen for fukt- og kondensproblemer i konstruksjonen. Jevnlig observasjon anbefales.

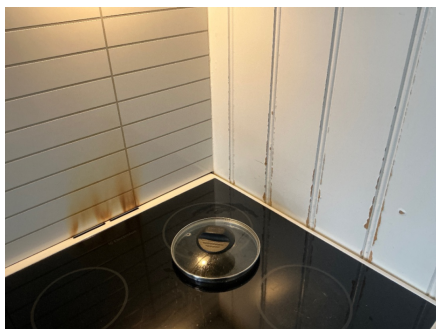
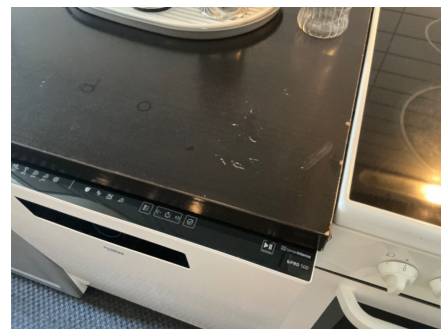
For å forhindre videre forringelse av overflatene må det påregnes lokale utbedringer/utskiftninger.
