Morkelveien 5, 1476 RASTA

**Innbydende og moderne  
vertikaltdelt tomannsbolig | Bygd  
ut i 2025 | Fine uteplasser og  
garasjeplass | 4 soverom**

Befaringsdato: 26.11.2025

Rapportdato: 02.12.2025

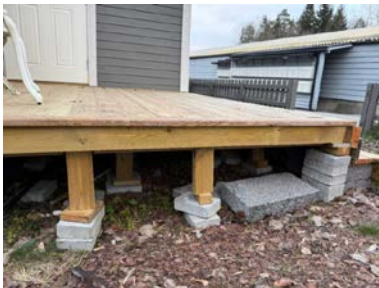
Punkt 4;

Generelt må det påregnes gjennomgang av balkong med rekkverk. Lokale utskiftinger kan bli nødvendig før overflatebehandling av trevirket.

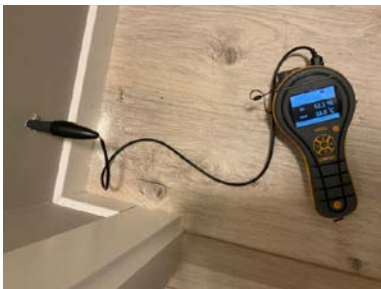
Måling av RH i hulrom viser akseptabelt nivå.

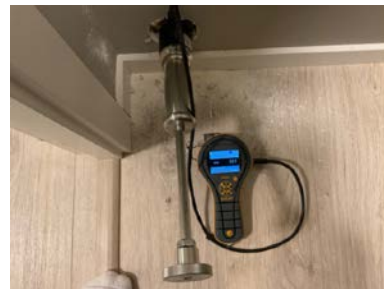
Måling med pigger i trevirke viser akseptabelt nivå.

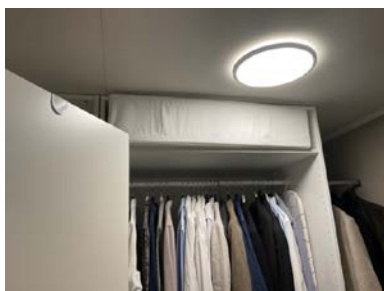
Skjult avtrekksventil over skap.

Det anbefales å gjøre tiltak slik at denne ventilen ikke er tildekket og avtrekk/ventilasjon fungerer optimalt (papirtest ikke utført).
