Ny Jordsvegen 26, 2264 GRINDER

| Tilstandsrapport ..... | 54 |

# Tilstandsrapport

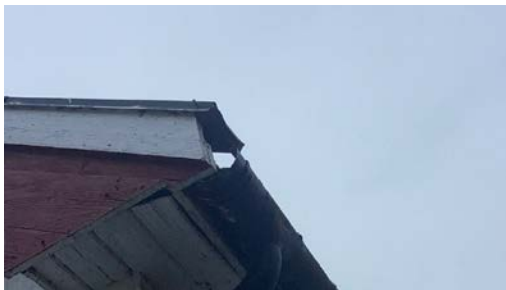
Det mangler endelokk på flere takrenner.

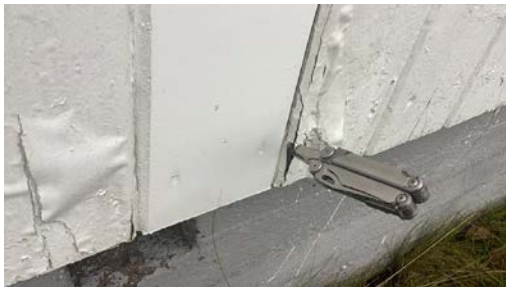
Det er råteskade i flere kledningsbord på opprinnelig del mot nord, kniv går dypt inn i veggen og det finnes risiko for at det også er skade i selve veggkonstruksjonen, men dette er ikke påvist.

Eksempel på råte i kledning.

Helhetlig kontroll, rengjøring og behandling og utskifting av kledningsbord med råte.  
Reparasjon av skader på veggkonstruksjon.

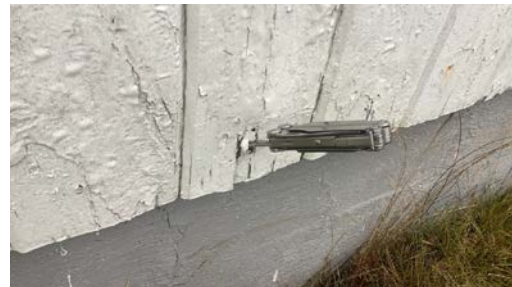
Eksempel på råte i kledning.

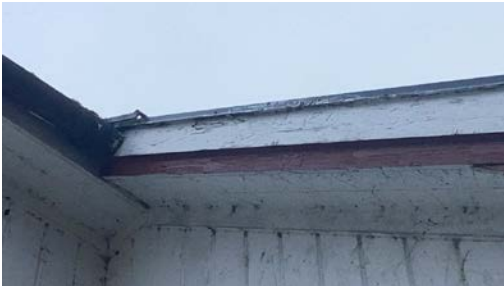
Råte i vindski.

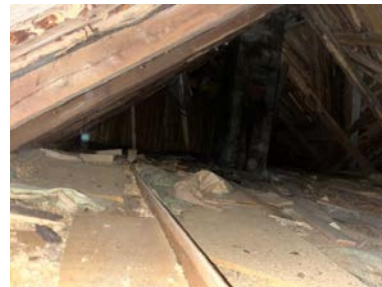
Det er en forholdsvis kraftig lekkasje på tak på opprinnelig del. Slik skaden fremstår på innsiden av bygget så må det forventes at det finnes skader også på selve takkonstruksjonen.

Oversikt fra loft på opprinnelig del.

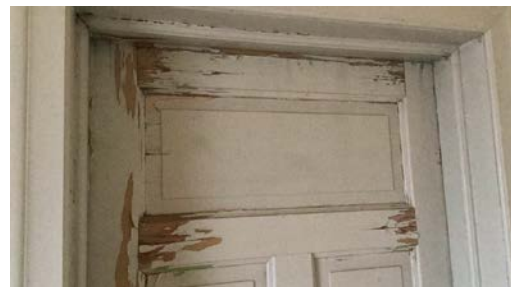
Tredør i opprinnelig del.

Ut fra alder og tilstand fremstår dører som modne for utskifting. Det kan velges å i stedet restaurere dører med vedlikehold av overflater, justere/tilpasse og montere pakninger.

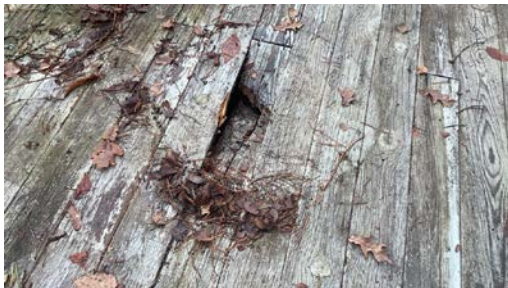
Råte på gulvbord på hovedveranda.

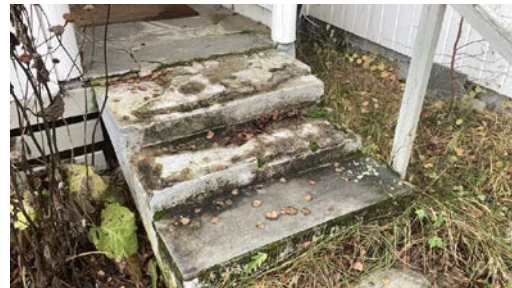
Avskalinger på trapp på tilbygg

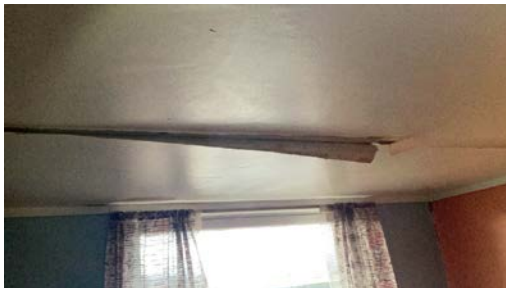
Tapet løsner i himling i 2. etasje.

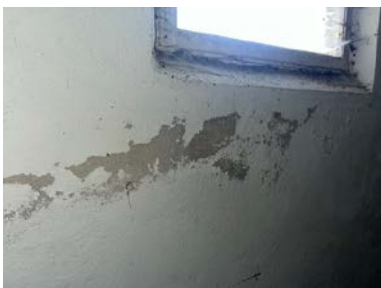
Eksempel på avskaling på vegg.

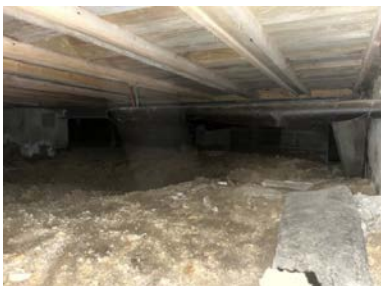
Oversiktsbilde fra kryperom.

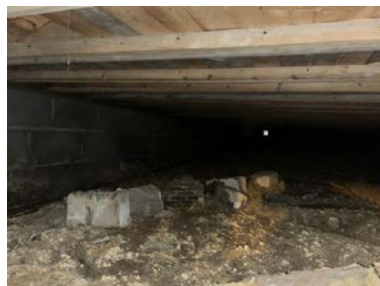
Oversiktsbilde fra kryperom.

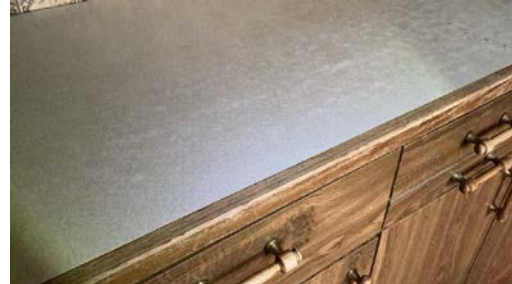
Eksempel på slitasje.

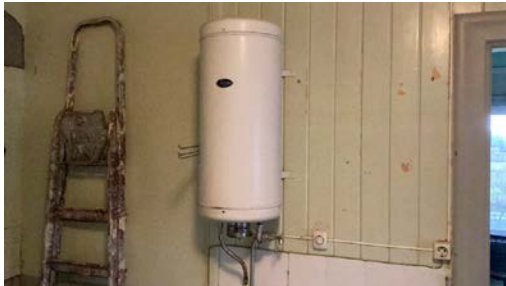
Varmtvannsbereder i 1. etasje.

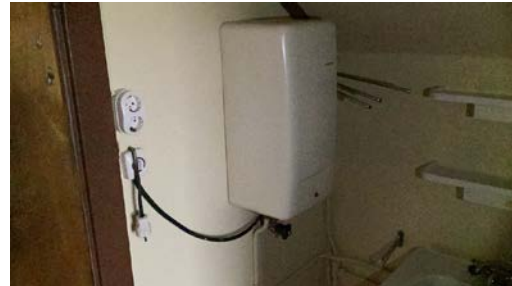
Varmtvannsbereder i 2. etasje.
