**aktiv.**

Børrudvegen 178, 2230 SKOTTERUD

**Meget pen og velholdt eiendom i  
rolige omgivelser - Solrikt og pent  
opparbeidet tomt - Garasje og  
anneks**

| Tilstandsrapport ..... | 48 |

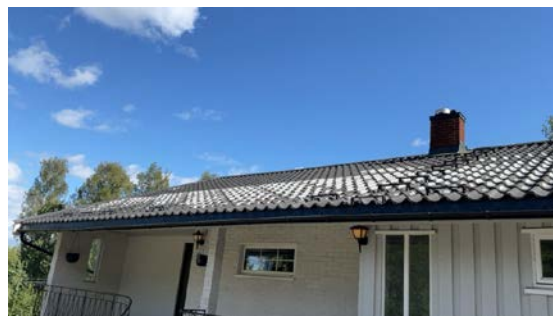
Taktekingen er av stål/aluminiumsplater. Taket er besiktiget fra bakkenivå. Siden taket (takkonstruksjon, takteking og skorstein) kun er observert fra bakkenivå, er vurderingen begrenset av dette. Det er ikke sikkerhetsmessig forsvarlig å bevege seg ut på taket eller observere fra stige. Selv om det ikke er avdekket skader under befaringen, betyr ikke dette at det ikke foreligger skader som en besiktigelse på taket kan avdekke. Vær oppmerksom på denne risikoen. En undersøkelse av taket kan utføres av en fagperson under tilstrekkelige sikkerhetsforhold.

Taktekking.

- Overvåk tilstanden jevnlig. For å få tilstandsgrad 0 eller 1 må tekkingen skiftes ut, men tidspunktet for når dette er nødvendig er vanskelig å si noe om.

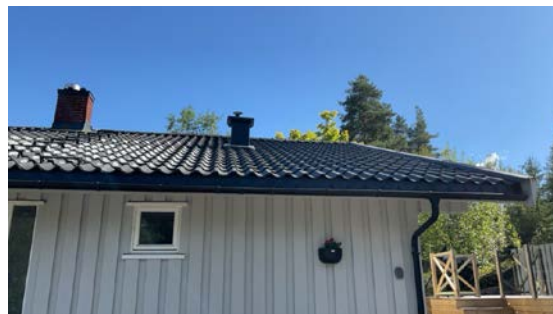
Snøfangere msngr.

- Det er ikke krav om utbedring av snøfangere opp til dagens krav.

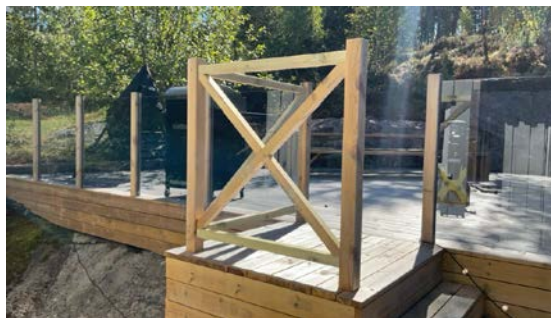
For store åpninger i rekkverk.

- Det er ikke krav om utbedring av åpninger i rekkverk til dagens forskriftskrav.

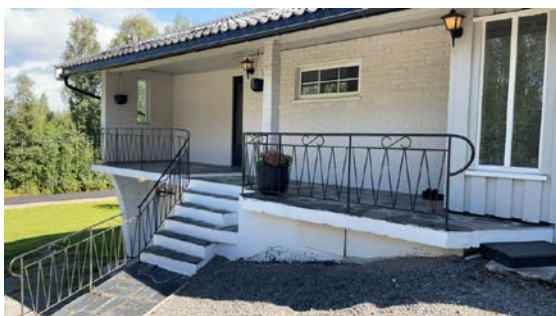
Terrasse ved inngangsparti.

- Det er ikke krav om utbedring av åpninger i rekkverk til dagens forskriftskrav.
- Det er ikke krav om utbedring av rekkverkshøyde opp til dagens forskriftskrav.
- Tidspunkt for utskiftning av tettesjikt/membran nærmer seg ut ifra alder på dagens tekking.

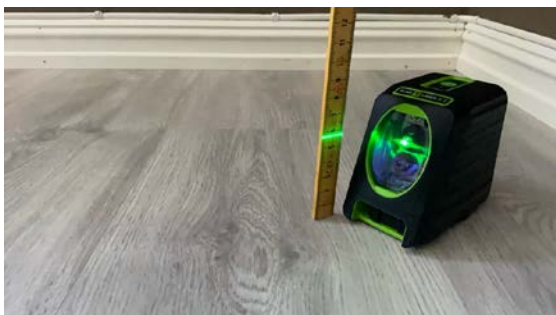
- Målt høydeforskjell på mellom 10 - 20 mm innenfor en lengde på 2 meter. Tilstandsgrad 2 gis med bakgrunn i standardens krav til godkjente måleavvik.
- Målt høydeforskjell på over 30 mm gjennom hele rommet. Tilstandsgrad 3 gis med bakgrunn i standardens krav til godkjente måleavvik.

Det er målt 5,8cm ved utgangspunkt i ene hjørne i stue.

- For å få tilstandsgrad 0 eller 1 må høydeforskjeller rettes opp. Det vil imidlertid sjelden være økonomisk rasjonelt som et enkeltstående tiltak i en bolig som dette. Dersom boligen en gang skal renoveres, kan man vurdere slike tiltak.

Kostnadsestimat: 100 000 - 300 000

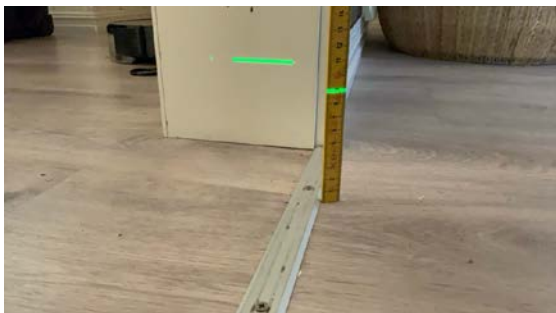
Det er målt 9cm diagonalt igjennom hele rommet fra utgangspunkt.

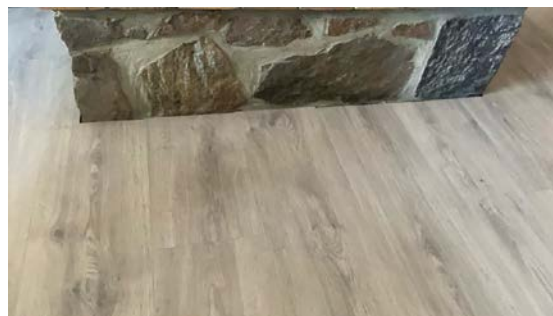
Ildfast plate mangler under/foran ildsted.

- Det må monteres ildfast plate under/foran ildsted.

Kostnadsestimat: Under 10 000

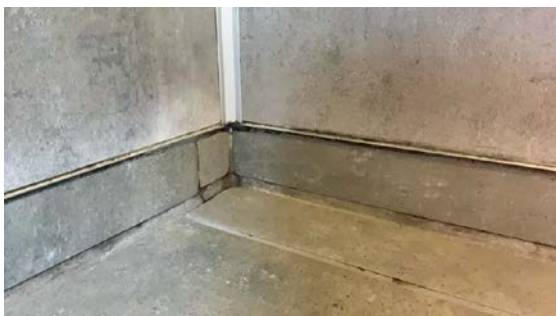
Eksempel på svertesopp i dusjsone.

- Overflater må rengjøres.

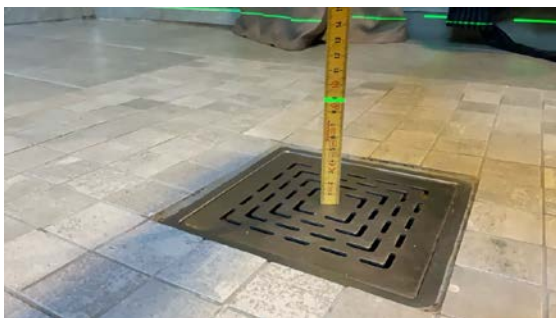
Det er målt 9cm på slukrist.

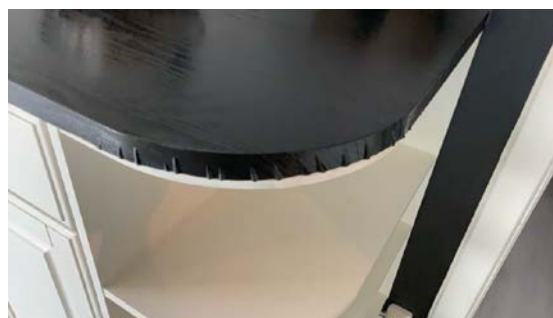
Eksempel på ufagmessig utførelse på foliering av benkeplate.

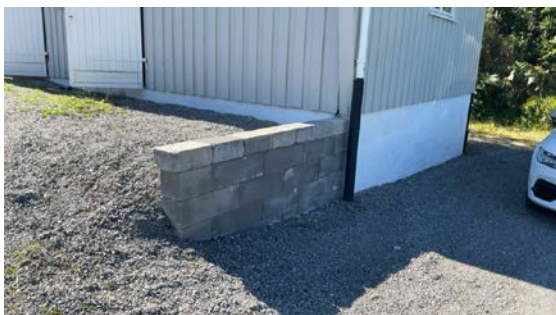
Støttemur uten rekkverk.

- Rekkverk/annen sikring på forstøtningsmur må settes opp/utbedres.

Kostnadsestimat: Under 10 000

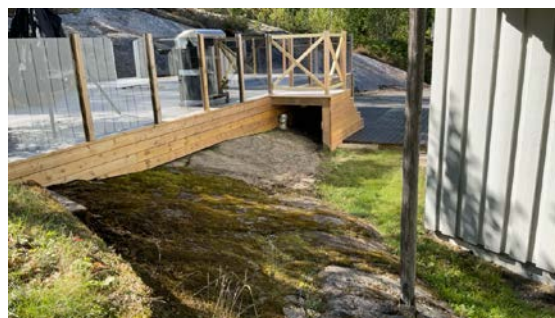
Det er vanskelig og kostbart å utføre terrengjusteringer når det er fjell som har fall mot bygning.

Eksempel på at fjell har fall mot bygning.

Kostnadsestimat: 100 000 - 300 000
