# Tilstandsrapport

Våningshus

Mobekkvegen 1183, 2232 TOBØL

Befaringsdato: 28.08.2025

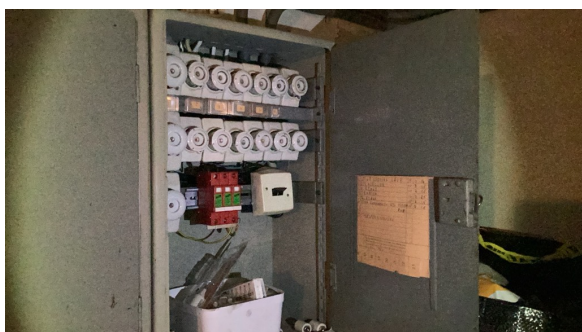
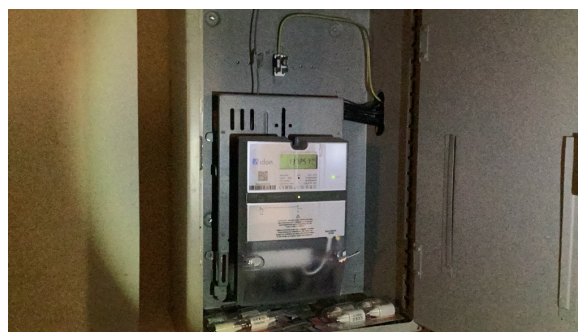
**Ja Utfyllelse av punkter under elektrisk anlegg er utført på bakgrunn av informasjon fra eier og observasjoner under den bygningsmessige befaringen av boligen. Undertegnede er ikke el-takstmann og det elektriske anlegget er ikke helhetlig kontrollert. Det anbefales innhenting av en utvidet el-kontroll utført av autorisert foretak. Kostnadsestimat gjelder for el-kontroll.**

**Kostnadsestimat: Under 10 000**
