Mobekkevgen 1183, 2232 TOBØL

**Hyggelig landbrukseiendom på  
totalt 99 daa - Åpen med gode  
solforhold - Modernisering må  
påregnes - Konsesjon**

Befaringsdato: 28.08.2025

Rapportdato: 05.09.2025

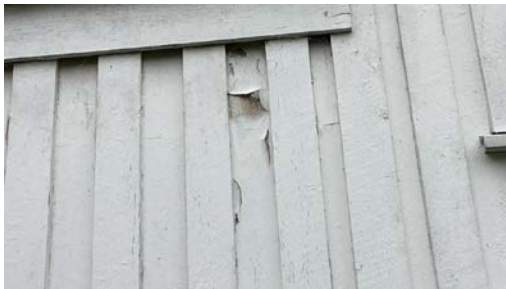
Eksempel på avskaling av maling.

Skraping, rengjøring og behandling av fasader.

**Kostnadsestimat: 100 000 - 300 000**

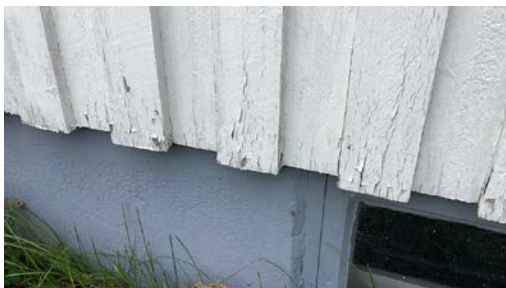
Eksempel på avskaling av maling.

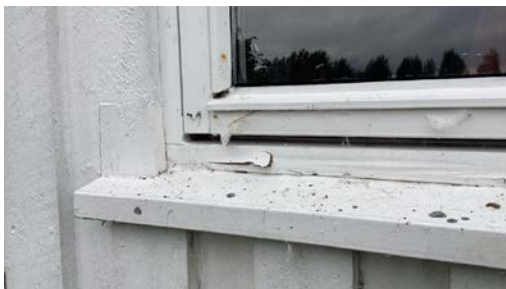
Vinduer med enkle glass og varerammer har passert forventet brukstid. Det må forventes luftlekkasjer fra denne type vinduer.  
Vinduer med isolerglass har passert halvparten av forventet brukstid og nærmer seg forventet brukstid.  
Noen vinduer har utvendige slitasje.  
Kjellervinduer har slitasje og noe oppsprekking i kitt.  
Flere vinduer har innvendig slitasje.

Maling begynner å skale av på vindu.

Kjellervinduer er ut fra alder og tilstand modne for utskifting.  
Vedlikehold av overflater på vinduer med isolerglass.  
Det må forventes behov for utskifting av vinduer med isolerglass i årene som kommer.

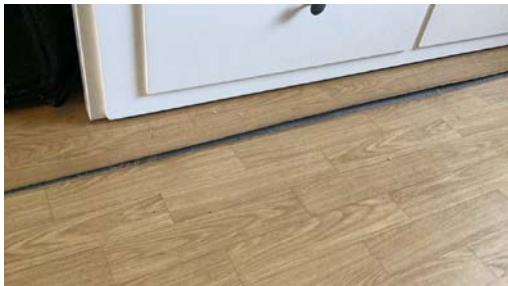
Eksempel på gulvbelegg som løsner i skjøt.

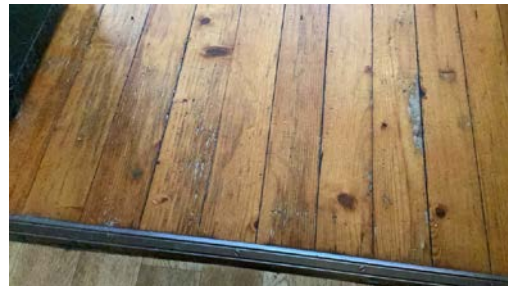
Slitasje på tregulv.

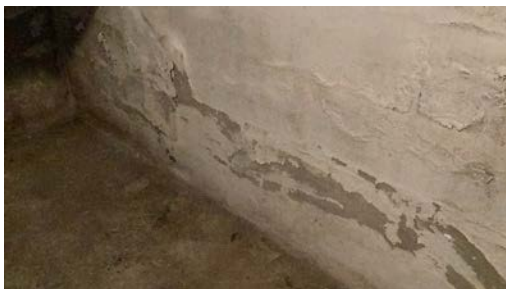
Det er tegn til fuktpåkjenninger i form av saltutslag og avskalinger på overflater.

Eksempel på avskaling på vegg

Det er ikke nødvendig med tiltak ut fra dagens bruk av kjeller.

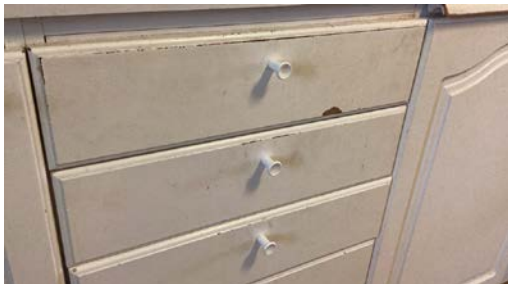
Eksempel på slitasje.

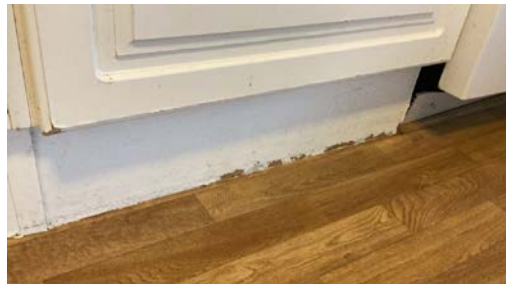
Eksempel på slitasje.

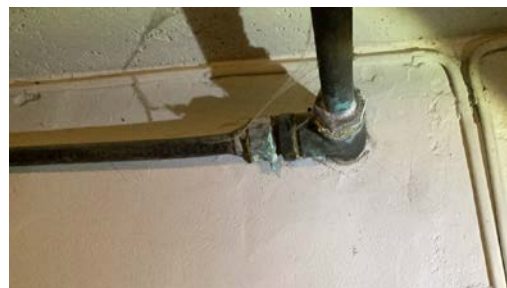
Det drypper sakte fra flere skjøter i kjeller.  
Korrosjon på skjøter.

Det drypper fra noen skjøter.

Kostnadsestimat gjelder kun for reparasjon.
