"Sølleplassen" - Eldre og innholdsrikt boligtau solrikt beliggende med nydelig utsikt.

Tilstandsrapport

Befaringsdato: 15.05.2024

Rapportdato: 16.06.2024

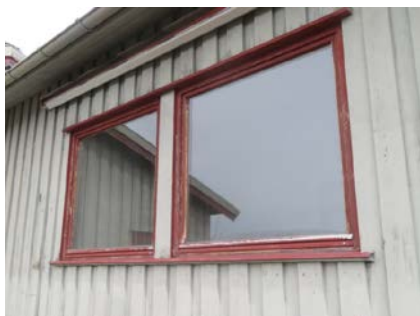
Vinduer med renoveringsbehov.

Takvindu på bad i 2.etg ses med tidligere spor etter vannlekkasje/kondensvann.
Fuktsøk viser pr. dd ingen forhøyede fuktverdier.

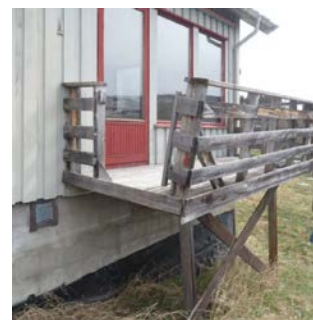
Rivningsklar terrasse.

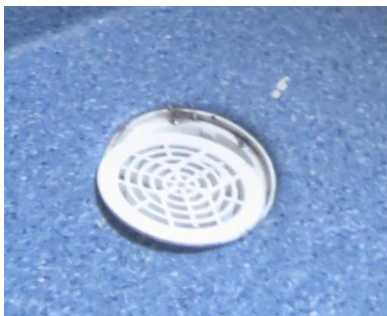
Belegg lagt under klemring.

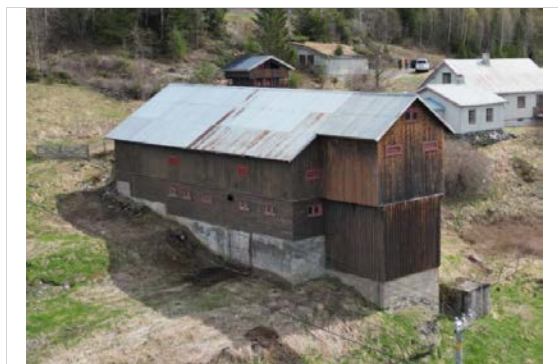
Totalt sett er en stor del av driftsbygningens areal lite egna og ikke i bruk med dagens drift.

Driftsbygning fra 1965 med tilbygd silodel ut på ytre gavl ca 1980.
