# "Sølleplassen" - Eldre og innholdsrikt bolig tun solrikt beliggende med nydelig utsikt.

# Tilstandsrapport

Befaringsdato: 15.05.2024

Rapportdato: 16.06.2024

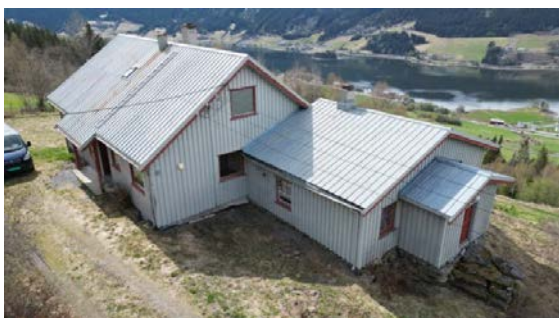
Tak uten snøfangere (Var ikke krav ved byggeår).

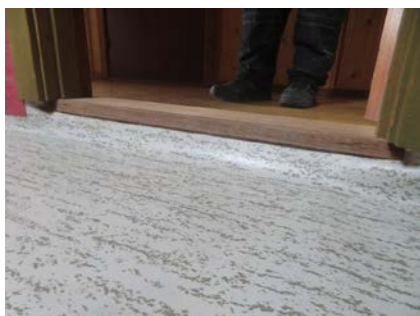
Belegg ført opp på dørterskel som flomsikring og som kompensasjon for manglende fall på gulv.
